Manveien 8A, 3226 SANDEFJORD

**Romslig tomannsbolig i et attraktivt og familievennlig område, med kort vei til skoler og butikker. Bad i kjeller fra 2024.**

# Tilstandsrapport

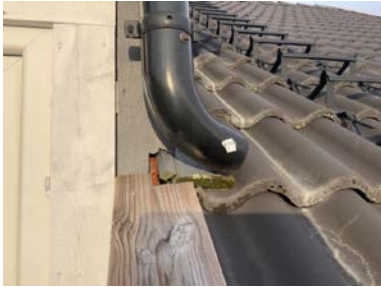
- Uten tilstrekkelig lufting bak bordkledningen kan fuktighet som trenger inn bak bordene eller gjennom veggen innenfra ikke tørke opp. Dette skaper ideelle forhold for råtesopp og muggvekst.

Ufagmessig utførelse av utvendig kledning

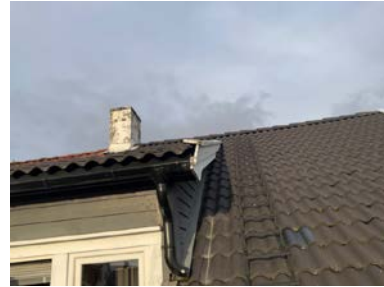
Vindskie som kuver ut.

Vindskie som kuver ut ut bør festes bedre mot tak.

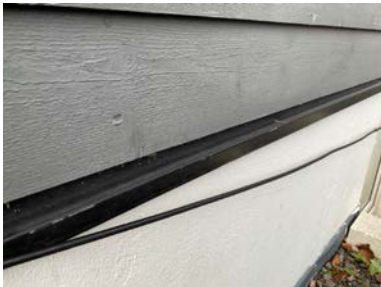
Tett for lufting i nedkant av kledning

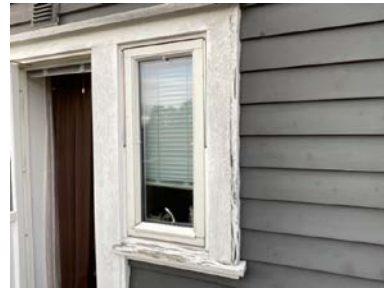
Malingsflass på belistning på vindu

Vindusbelistning med malingsflass bør skrapes og males for å hindre skader og råte.

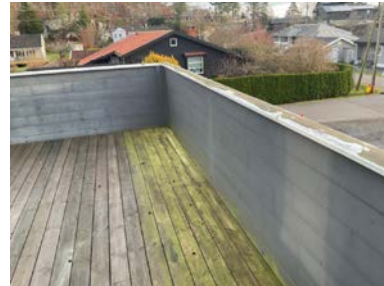
Rekkverk og gulv med grønske og malingsflass

Grønske og værslitasje på terrasse bør utbedres for å forhindre videre forringelse av materialene.

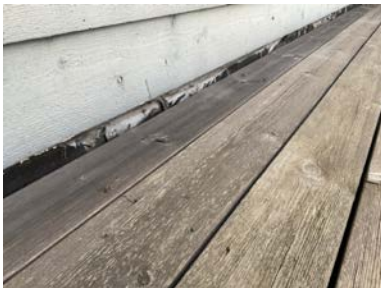
Ufagmessig utførelse av membran under terrassegulv.

Det bør gjennomføres en grundigere inspeksjon av membranens tilstand, samt innhente dokumentasjon på utførelse og alder. Ufagmessig utførelse og ukjent alder på membran medfører økt risiko for vanninntrengning til underliggende konstruksjoner, som kan føre til fuktskader.

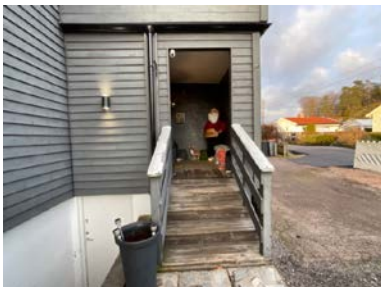
Trapp i fbm. inngangsparti.

Tretrappen ved inngangspartiet bør vedlikeholdes, inkludert fjerning av malingsflass og eventuell overflatebehandling, for å forhindre videre forringelse og redusere risiko for råde og glatte overflater.

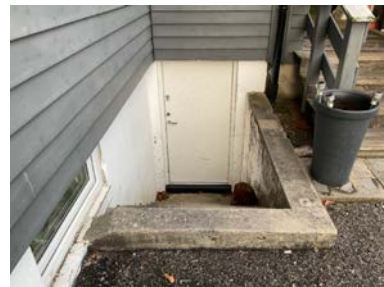
Trapp til kjeller.

Det bør monteres rekkverk på betongtrappen til kjeller for å ivareta sikkerheten og redusere risikoen for fallulykker.

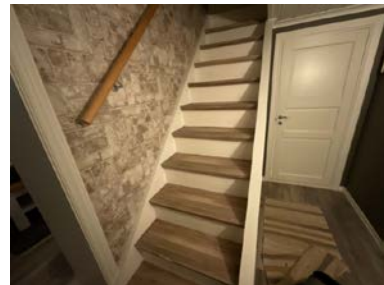
Trapp til kjeller som mangler rekkverk

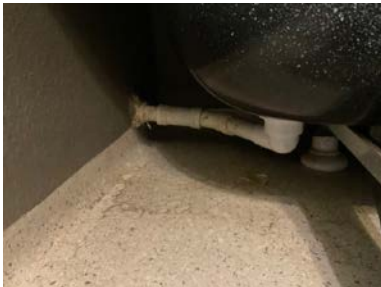
**Kostnadsestimat: 20 000 - 100 000**

Badekar har avløp ført ut på yttervegg

Løsningen med avløp ført ut i yttervegg er ikke en anbefalt løsning. Løsningen kan medføre ta vann kan fryse. det anbefales å lede avløp fra badekar rett ned i sluk eller innvendige avløpsrør.

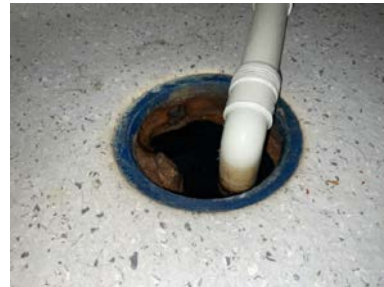
Eldre stålsluk i gulv.
