# Tilstandsrapport

Enebolig

Moseveien 10, 1712 GRÅLUM

Befaringsdato: 17.07.2025

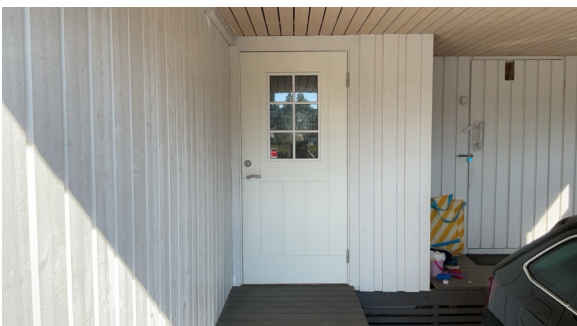
## TG 1 Balkongdører

Bygningen har malt balkongdør i tre med 2-lags glass.

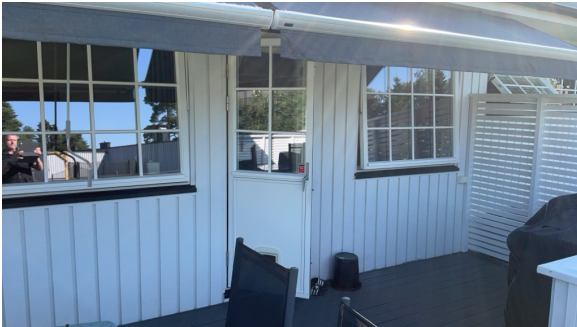
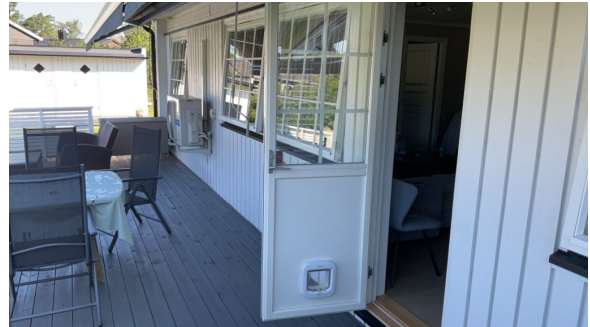
## TG 1 Balkonger, terrasser og rom under balkonger

Fra stue/kjøkken er det utgang til terrasse oppført i trekonstruksjoner.

Manglende rekkverk medfører økt fallrisiko og manglende oppfyllelse av sikkerhetskrav.  
Det må monteres rekkverk for å fjerne avviket.

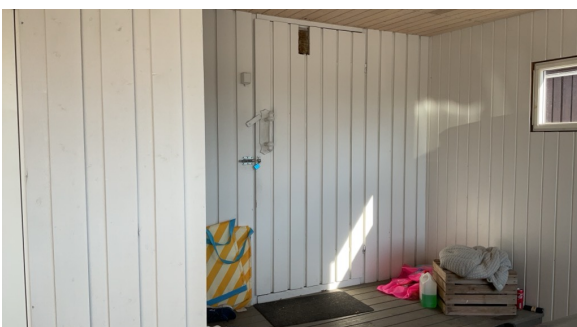
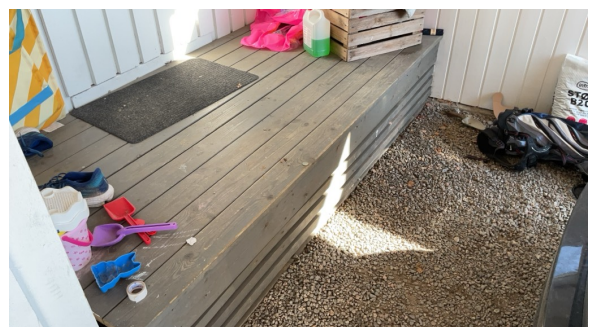
Det er en utvendig bod i tilknytning til carport. Boden er cirka 8 m<sup>2</sup>.

Boden har litt vanskelige tilkomst da det er høyt opp trinn.

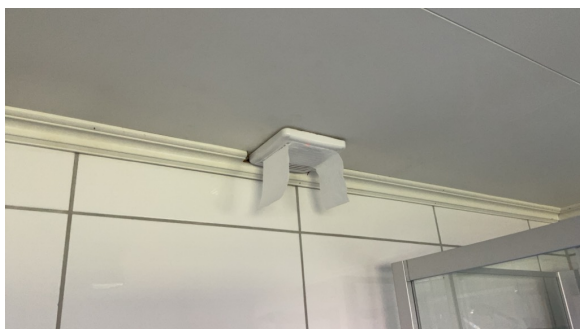
### TG 0 Tilliggende konstruksjoner våtrom

Hulltaking er foretatt uten å påvise unormale forhold. Hulltaking er foretatt ved/i soverom. Fuktkvotemåling (vekt%) i konstruksjonen ble målt til under 6.
