# Tilstandsrapport

Andelsleilighet

Lineveien 8, 1655 SELLEBAKK

Befaringsdato: 07.11.2024

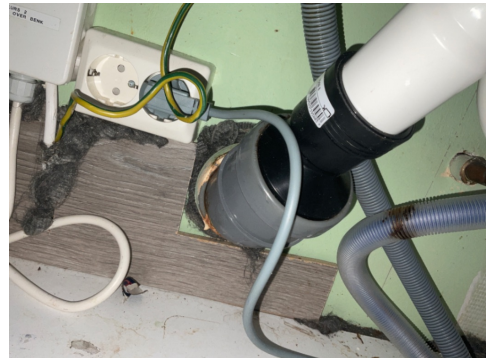
### Konsekvens/tiltak

- Det er ikke behov for utbedringstiltak siden anlegget fungerer i dag, men ut ifra alder kan skader plutselig oppstå på eldre anlegg.
