Tilstandsrapport

📍 Nervegen 6, 2312 OTTESTAD

Rapportdato: 03.09.2025

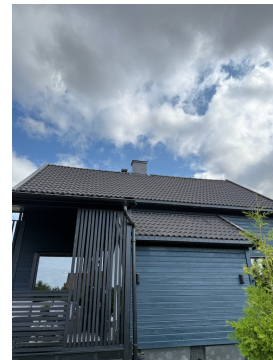
TG 1 Nedløp og beslag

Takrenner, nedløp og beslag i metall. Fall på renner er ikke kontrollert. Nedløp med utkast til terreng og til drenering via rør i grunnen. Rørsystem under grunnen er ukjent, men det er antatt tilknyttet grunnledninger som er ført videre til kum. Fastmontert stigetrinn til pipe. Snøfangere på deler av tak ved inngangsparti.

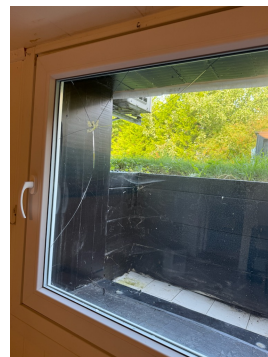
TG 1 Dører

Bygningen har malt hovedytterdør med glassfelt og malt balkongdør i tre med 3-lags isolerglass fra 2022.

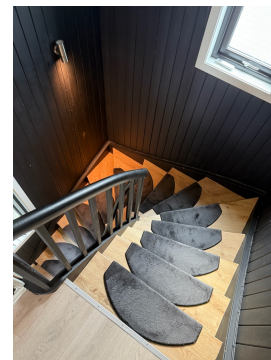
! TG 3 Innvendige trapper - kjeller

Boligen har lakkert tretrapp ned til kjeller.

- Åpninger i rekkverk er større enn dagens forskriftskrav til rekkverk i trapper.
- Det er betydelig knirk i trapp.
- Trappen har store skader.

Det er målt fuktverdier og påvist råte i stolpe ved trapp i kjeller.

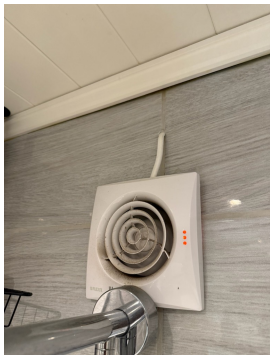
1. ETASJE > BAD

Tilleggende konstruksjoner våtrom

Hulltaking er foretatt uten å påvise unormale forhold. Hulltaking er foretatt ved/i vegg fra entre/vindfang. Fuktivotemåling (vekt%) i konstruksjonen ble målt til 10.

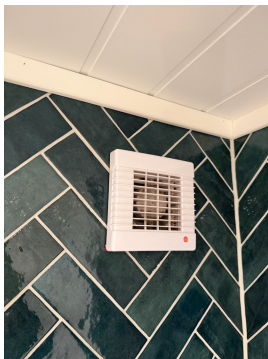
KJELLER > BAD

! TG IU Tilliggende konstruksjoner våtrom

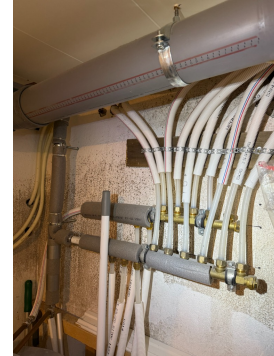
! TG 1 Avløpsrør

Det er synlige avløpsrør av plast.

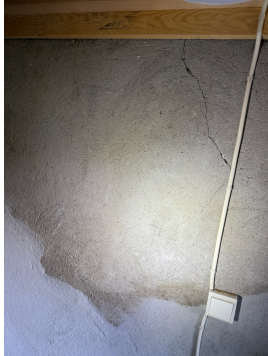
! TG 2 Terrenghorhold

Tilnærmet flatt terreng rundt boligen. Fall på terreng er kontrollert visuelt.
