Toften 3, 8610 MO | RANA

**Innholdsrik enebolig perfekt for  
barnefamilien | Romslig garasje |  
Pent opparbeidet hage | Uthus og  
grillstue**

# Tilstandsrapport

Befaringsdato: 12.08.2025

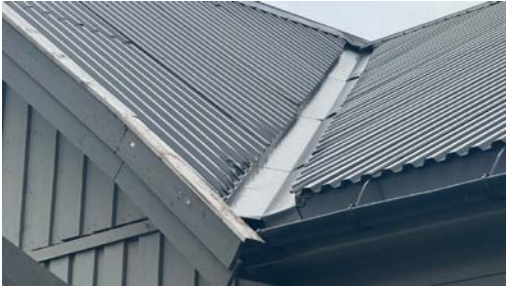
Det er registrert bulker i taktekke.

Overvåk tilstanden, for å få tilstandsgrad 0 eller 1, må taktekke skiftes.

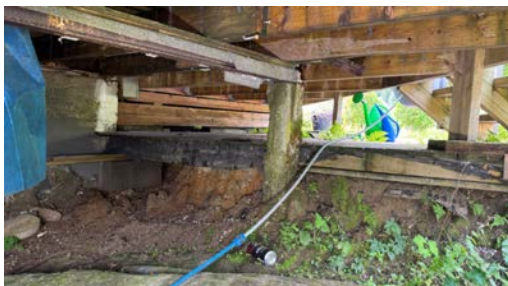
Betongsøyle bør skiftes ut.

Overflatebehandling av terrassedekket bør påregnes.  
Utskifting/utbedring av enkelte søyler må påregnes.  
Det må etableres membran/tettesjikt over kjellerrom.

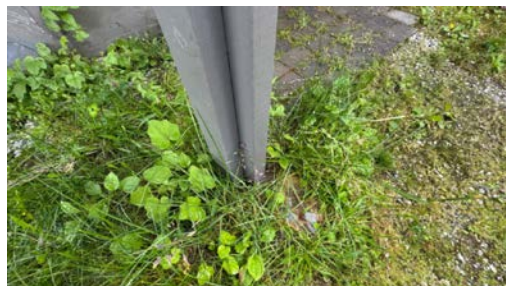
Søyle montert direkte på bakken er løs.

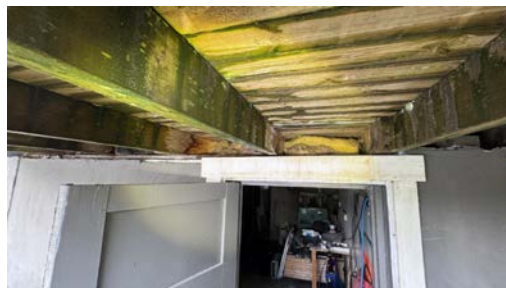
- Balkong/terrasse ligger over innredede boligrom, usikker konstruksjon. Konstruksjonsutforming gir økt fare for skader.
- Det er ikke montert beslag mellom yttervegg og balkong/terrasse.
- Konstruksjonene har skjevheter.

Det er manglende membran/tettesjikt over kjellerrom.

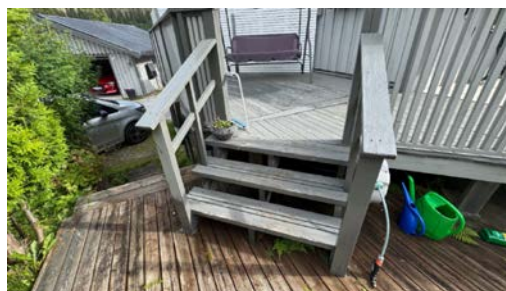
Trappen har noe slitasje.

Overflatebehandling av trapper bør påregnes.

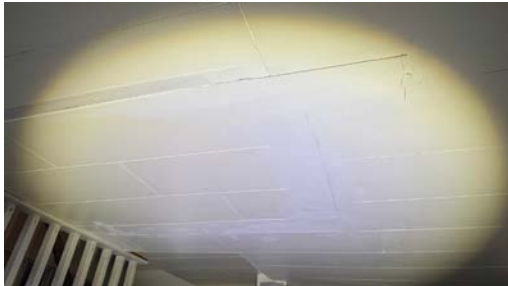
Det er merker i himlingen etter tidligere vegger.

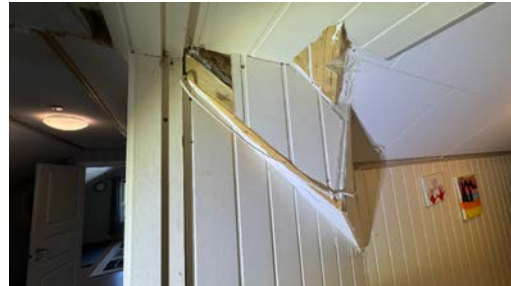
Det er noe ufagmessig utførelse på enkelte overflater.

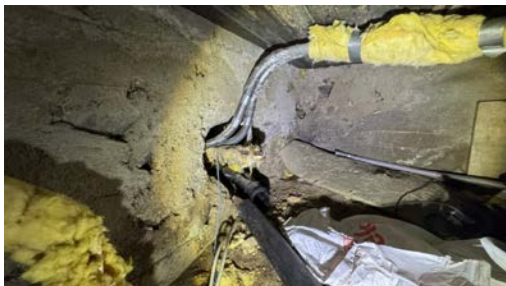
Deler av kryp kjelleren har begrenset inspeksjonsmuligheter, kun gjennom et lite hull i grunnmuren.

Nærmere undersøkelser av trange områder anbefales.

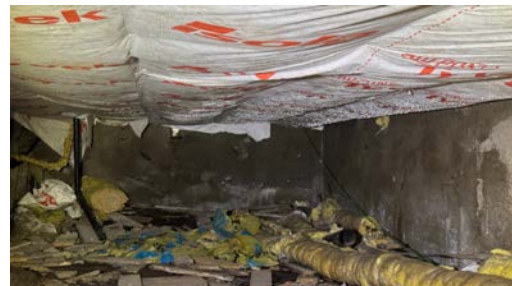
Det er registrert mye kondens/vanndråper i etasjeskille.

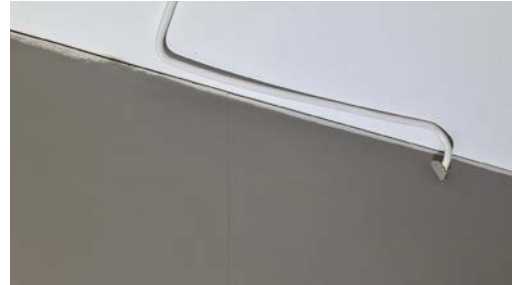
Kabler er ikke tilfredsstillende festet.
