Stasjonsgata 25A, 4580 LYNGDAL

**Lyngdal - Oppgradert enebolig
med svært sentral beliggenhet i
sentrum! Solrikt og barnevennlig!**

Befaringsdato: 14.01.2025 Rapportdato: 22.01.2025 Oppdragsnr.: 20755-1204 Referansenummer: FK6418

Autorisert foretak: KE Takst AS Sertifisert Takstingeniør: Karl Henry Englund Vår ref:

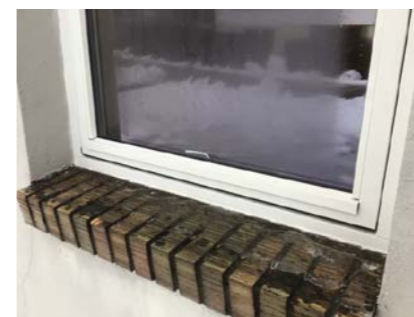
Vindu i murvegg

-På kjellervinduer i mur er det ikke sålebeslag under vinduer.
-Dette kan påføre vinduene store fukt belastninger ved opptrekk av fukt via mur, som videre kan medføre fukt skader på vinduskarmer

Det bør gjøres tiltak på vinduer i mur

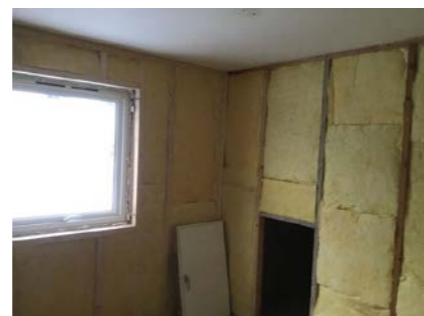
- Det er avvik:
- Et rom under oppussing i kjelleren

Et rom i kjelleren under oppussing

- Tiltak:
- Noe oppgraderinger/fornyng av enkelte overflater bør beregnes.

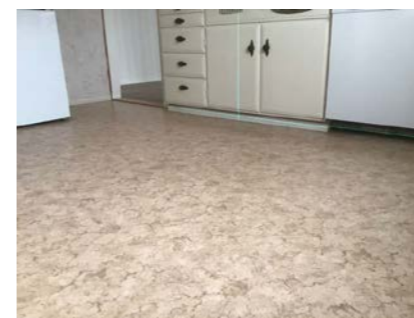
Støpt betongplate som underlag for gulv i kjeller etasje.
Etasjeskillere i tre mellom 1 etasje og kjeller.
Det er utført målinger i to rom i hver etasje med avvik registrert

- Målt høydeforskjell på over 30 mm gjennom hele rommet.
- Tilstandsgrad 3 gis med bakgrunn i standardens krav til godkjente måleavvik.

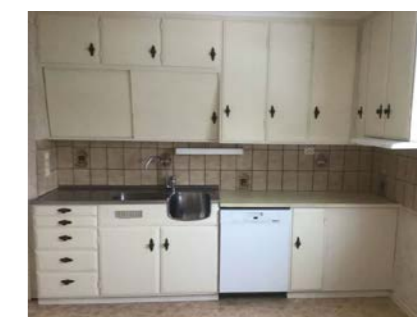
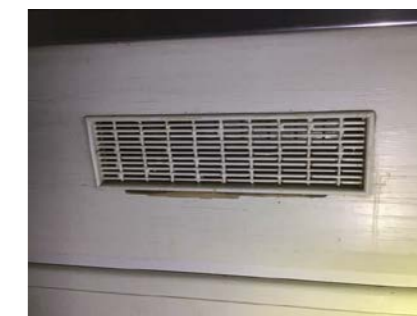
1 ETASJE > KJØKKEN

- Det er påvist skader på overflater/kjøkkeninnredning utover normal slitasjegrad.

- Det må påregnes lokal utbedring/utskiftning.

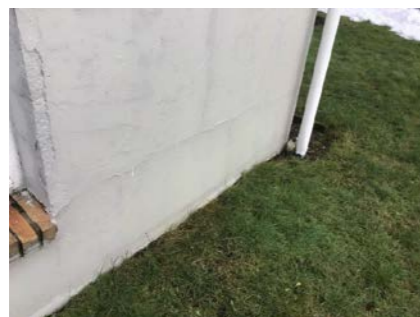
- Grunnmuren har sprekkdannelser.

- Lokal utbedring må utføres.
