Tilstandsrapport

Enebolig

Dalseidvegen 32, 5722 DALEKVAM

Befaringsdato: 05.02.2025

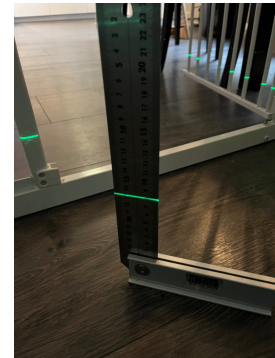
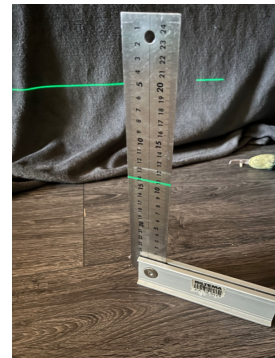
Nærmere utredning av årsak anbefales, estimat gjelder dette.

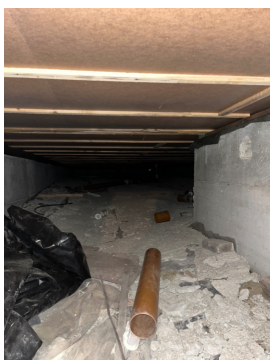
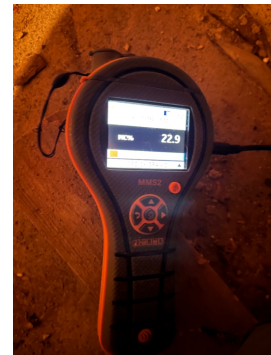
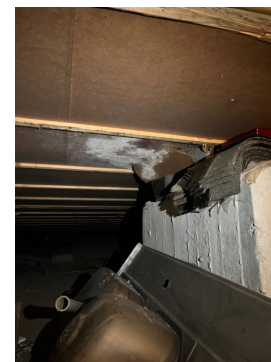
- Bedre ventilering må etableres.

Andre tiltak kan ikke utelukkes.

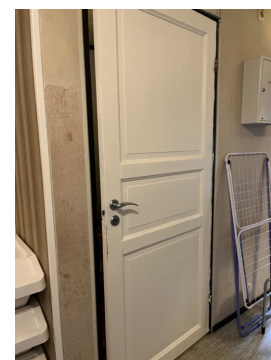
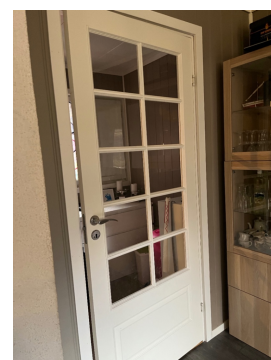
TG 1 Innvendige dører

Malte fyllingsdører med og uten glassfelt.
Overflater er undersøkt og åpne/lukke mekanisme sjekket.
Innvendige dører i god stand.

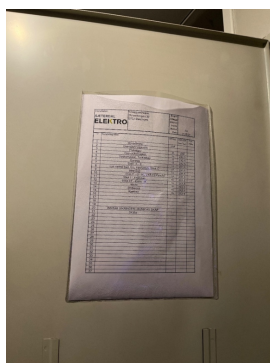
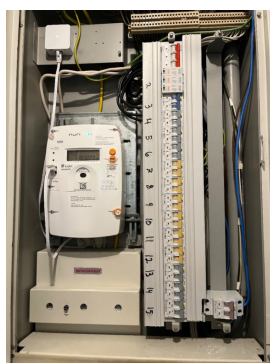
Ja Registrerte avvik medfører anbefaling om utbedring og uavhengig kontroll på anlegget i sin helhet.
Estimat gjelder det nevnte
