# Tilstandsrapport

📍 Nesnaveien 462, 8616 MO I RANA

# gnr. 145, bnr. 3, fnr. 13

Oppdragsnr.: 20914-1574

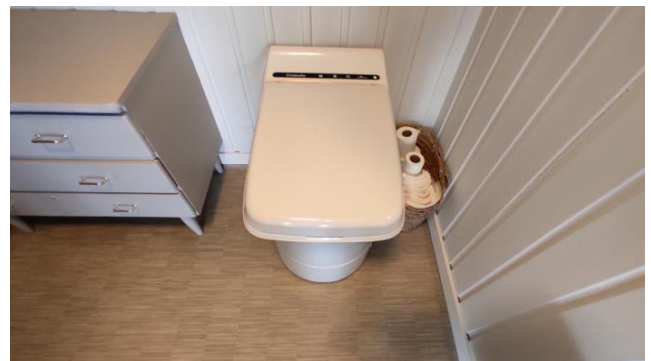
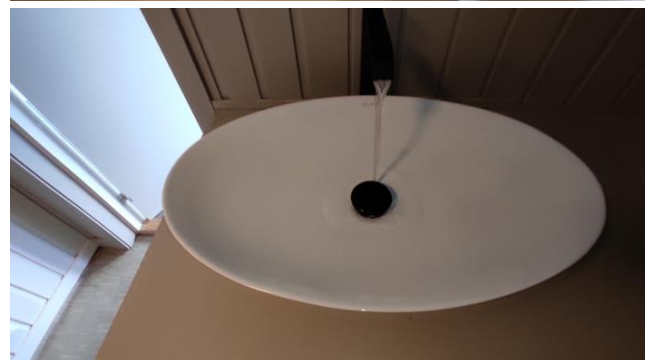
Baderom med forbrenningstoalett (Cindarella komfort), dusjkabinett, plassbygd innredning, servant og opplegg for vaskemaskin.

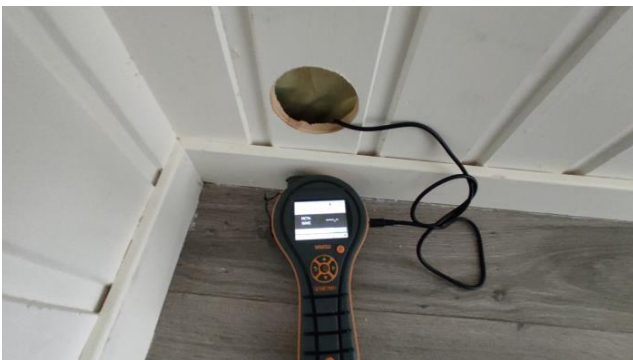
Hulltaking ble utført mot dusjsone fra tilliggende soverom. Det ble ikke registrert forhøyede fuktverdier, og måleresultatet ble ikke synlig på fuktmåleren. Dette vil si at trevirket inneholder mindre enn 8% fuktighet. Generelt bør ikke fuktigheten i trevirket ligge høyere enn 15%.

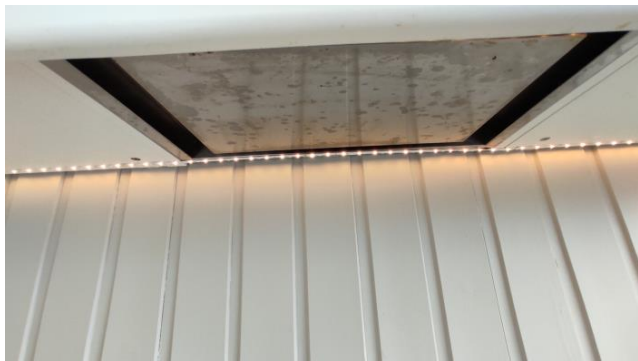
Kjøkkenventilator med avtrekk ut via yttervegg.

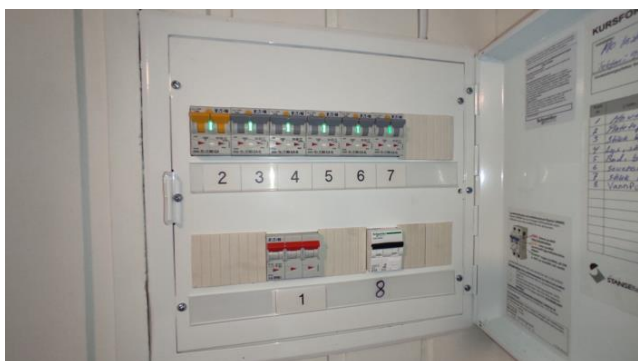
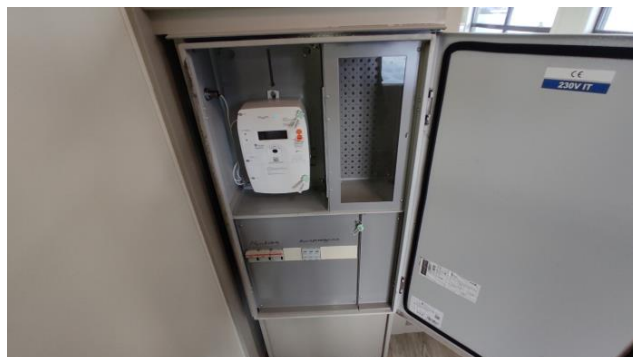
**Anlegget er av relativt ny dato, og har utstedt samsvarserklæring. Det anses derfor ikke som nødvendig med utvidet kontroll av el-anlegget.**
