Maurveien 22, 8027 BODØ

Tilstandsrapport

Befaringsdato: 13.01.2025

Rapportdato: 31.01.2025

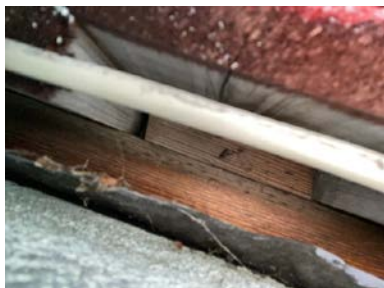
Det er etablert lusing, noe som gjør at det blir litt lite lufting bak bordkledning, dette kan over tid medføre økt fukt bak kledning.

Lusing er etablert

Bedre lufting bør vurderes etablert.

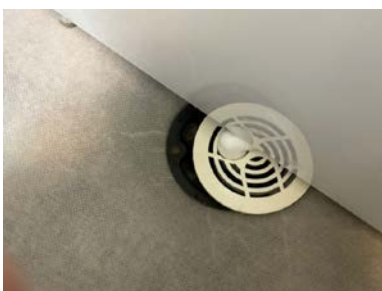
Det er plastsluk og synlig vinylbelegg som tettesjikt.

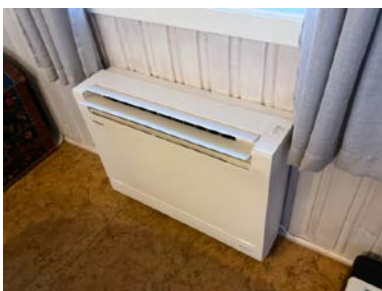
Det er installert varmepumpe. I daglig bruk. Som en naturlig del av vedlikehold bør service avholdes med jevne mellomrom, samt rense filter jevnlig.
