# Tilstandsrapport

Boligbygg med flere boenheter

Schou Bruuns gate 1, 6509 KRISTIANSUND N

Rapportdato: 04.09.2025

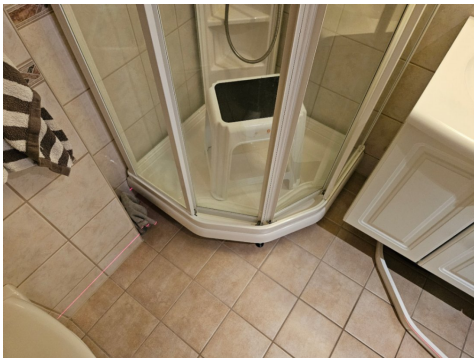
### ETASJE 3. > BAD

- Det er påvist avvik i fallforhold til sluk i forhold til krav i forskrift på byggetidspunktet.

- Til tross for avviket i fall/høydeforskjell til sluk, vil gulvet fortsatt kunne lede vann mot sluket, men med redusert effektivitet. Dette kan potensielt øke risikoen for vannansamling i enkelte områder av badet.
- Et bad med manglende/ redusert fall til sluk blir mindre funksjonelt og sikkert for brukeren. Dette kan medføre stående vann på gulvet, vann som ikke ledes effektivt til sluket, økt risiko for at vann renner ut av rommet og redusert sklisikkerhet på gulvet.

Avviket gir grunnlag for at konstruksjonen overvåkes jevnlig. Som minste tiltak er det installert dusjkabinett. Skal konstruksjonen oppnå TG 0 eller TG 1 må avviket utbedres.

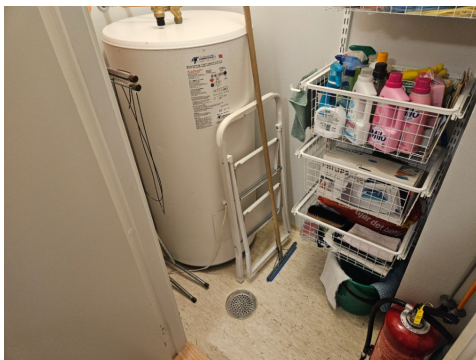
## ETASJE 3. > VASKEROM

- Det er påvist avvik i fallforhold til sluk i forhold til krav i forskrift på byggetidspunktet.
