# Tilstandsrapport

Enebolig med næringslokale i 1. etasje.

Nannestadvegen 510, 2032 MAURA

Befaringsdato: 14.03.2025

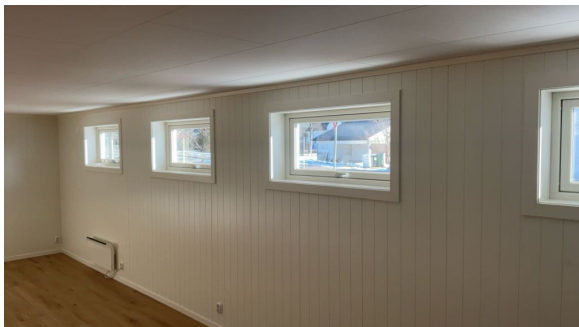
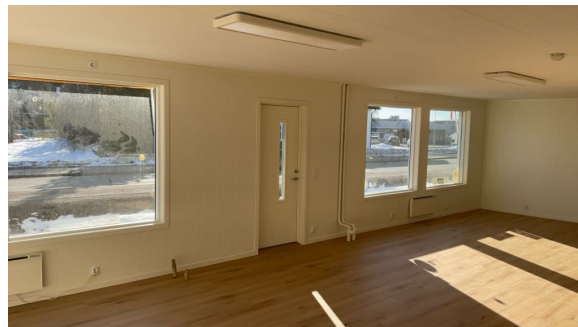
Utskifting av eldre vinduer kan ha positiv effekt på energibruken i boligen. Det er ikke behov for strakstiltak siden vinduene fungerer i dag, men ut ifra alder kan skader eller punktering oppstå på eldre vinduer.

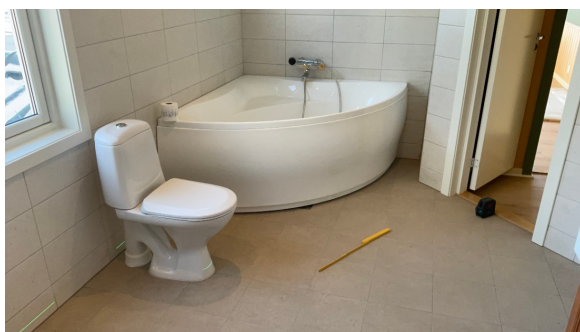
## 2. ETASJE > BAD

Fallforhold på gulvet er målt og funnet tilfredsstillende.

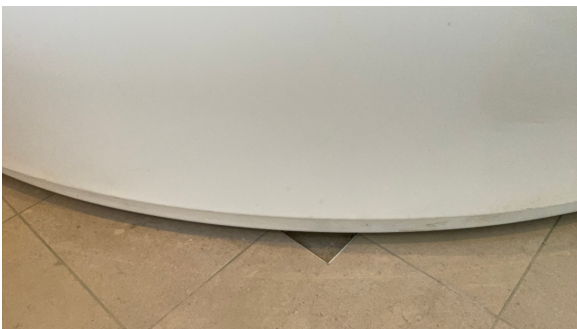
## 2. ETASJE > BAD

Tekniske installasjoner: Baderomsinnredning med profilerte fronter, heldekkende servant, og speil over med tilhørende belysning. Det er gulvmontert toalett. Opplegg/plass til vaskemaskin. Badekar. Det er ventil på vegg. Det er mekanisk avtrekk fra rommet, og tilluft i dør.

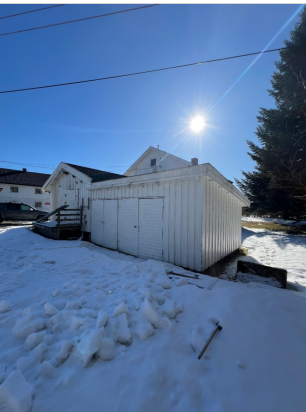
Bygningen har vedlikeholdsbehov.

Bygget er ikke tilstandsvurdert ihht Forskrift til avhendingslova og NS3600. Dette er kun en enkel beskrivelse.
