# Kombinasjonsbygg i Maura sentrum med boenhet i 2.etasje I

# Tilstandsrapport

Befaringsdato: 14.03.2025

Rapportdato: 08.04.2025

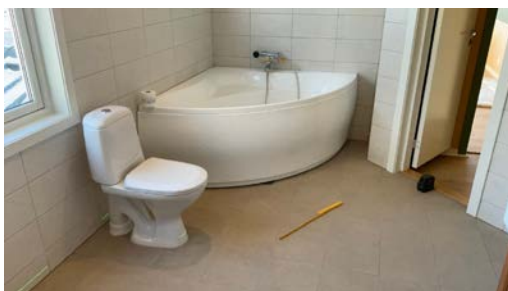
## 2. ETASJE > BAD

### 1 TG 1 Overflater Gulv

Ved enkle fuktsøk registrerte jeg ingen unormale verdier.

Rommet er ved normal bruk ikke utsatt for særlig påkjenning i form av fukt direkte på konstruksjonene da det dusjes i kabinett/badekar med direkte avløp til sluk.

Fallforhold på gulvet er målt og funnet tilfredsstillende.

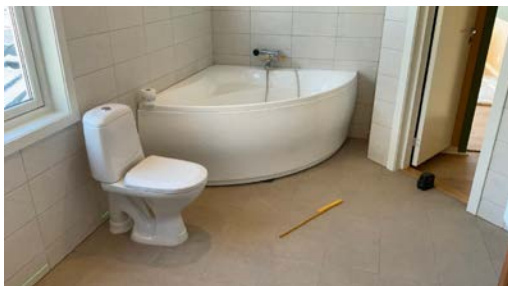
## 2. ETASJE > BAD

### TG 1 Sluk, membran og tettesjikt

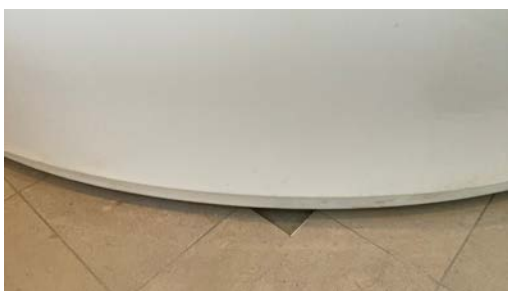
## 2. ETASJE > BAD

### TG 1 Sanitærutstyr og innredning

Tekniske installasjoner: Baderomsinnredning med profilerte fronter, heldekkende servant, og speil over med tilhørende belysning. Det er gulvmontert toalett. Opplegg/plass til vaskemaskin. Badekar. Det er ventil på vegg. Det er mekanisk avtrekk fra rommet, og tilluft i dør.

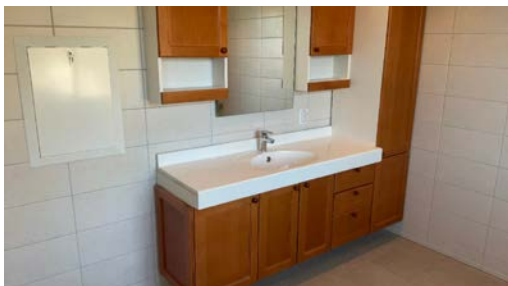
## 2. ETASJE > BAD

### TG 1 Ventilasjon

Badet er nytt. Ingen indikasjoner på fukt, og rommet er fagmessig utført. Hulltaking er derfor ikke utført.

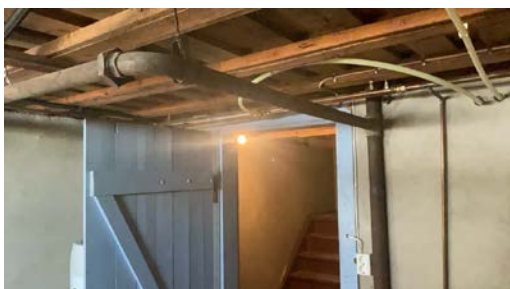
## TG 2 Ventilasjon

Ventilasjonen består av naturlig ventilasjon. Frisk tilluft blir tilført gjennom ventil i yttervegg/ventiler i vindu, eller gjennom aktiv lufting med vinduer. Brukt luft trekkes ut uten bruk av vifter. Det er mangelfull lufting i kjeller. Det er mekanisk avtrekk fra bad og kjøkken.

Ventilasjonen i boligen tilfredsstiller ikke dagens krav til klima og miljø. Boligen fungerer med dette avviket, men det bør vurderes energibesparende tiltak.

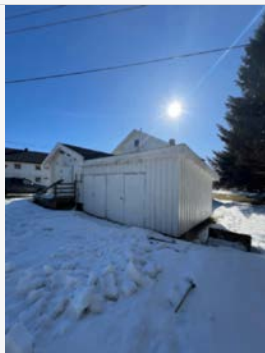
### Garasje med bod

Bygningen har vedlikeholdsbehov.

Bygget er ikke tilstandsvurdert ihht Forskrift til avhendingslova og NS3600. Dette er kun en enkel beskrivelse.
