# Kombinasjonsbygg i Maura sentrum med boenhet i 2.etasje

| Tilstandsrapport ..... | 42 |

Befaringsdato: 14.03.2025

Rapportdato: 08.04.2025

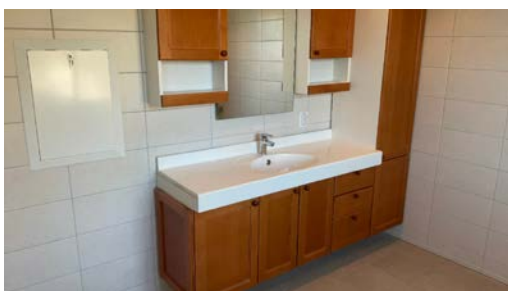
## 2. ETASJE > BAD

### 1 TG 1 Overflater vegger og himling

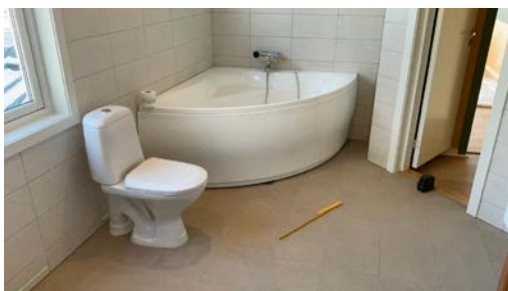
## 2. ETASJE > BAD

### 1 TG 1 Overflater Gulv

Ved enkle fuktsøk registrerte jeg ingen unormale verdier.

Rommet er ved normal bruk ikke utsatt for særlig påkjenning i form av fukt direkte på konstruksjonene da det dusjes i kabinett/badekar med direkte avløp til sluk.

Fallforhold på gulvet er målt og funnet tilfredsstillende.

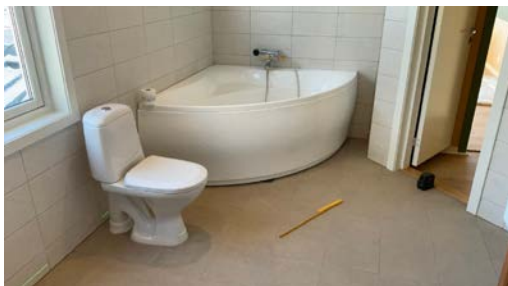
## 2. ETASJE > BAD

### TG 1 Sluk, membran og tettesjikt

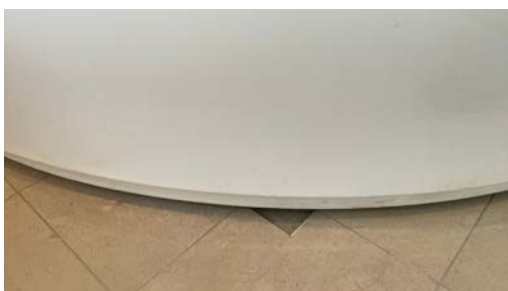
## 2. ETASJE > BAD

### TG 1 Sanitærutstyr og innredning

Tekniske installasjoner: Baderomsinnredning med profilerte fronter, heldekkende servant, og speil over med tilhørende belysning. Det er gulvmontert toalett. Opplegg/plass til vaskemaskin. Badekar. Det er ventil på vegg. Det er mekanisk avtrekk fra rommet, og tilluft i dør.

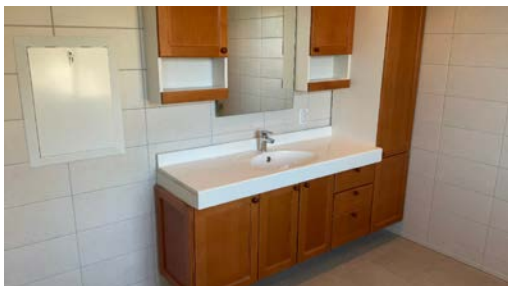
## 2. ETASJE > BAD

### TG 1 Ventilasjon

Badet er nytt. Ingen indikasjoner på fukt, og rommet er fagmessig utført. Hulltaking er derfor ikke utført.
