# Kombinasjonsbygg i Maura sentrum med boenhet i 2.etasje

# Tilstandsrapport

Befaringsdato: 14.03.2025

Rapportdato: 08.04.2025

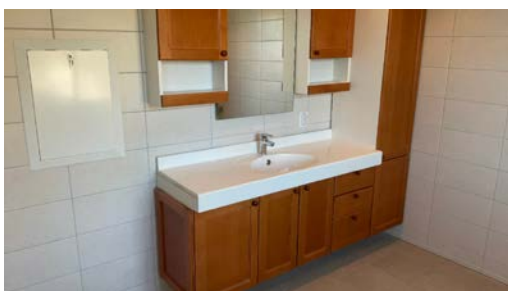
## 2. ETASJE > BAD

### 1 TG 1 Overflater vegger og himling
