Tilstandsrapport

Enebolig

Bråtenvegen 14 , 2067 JESSHEIM

Befaringsdato: 18.03.2026

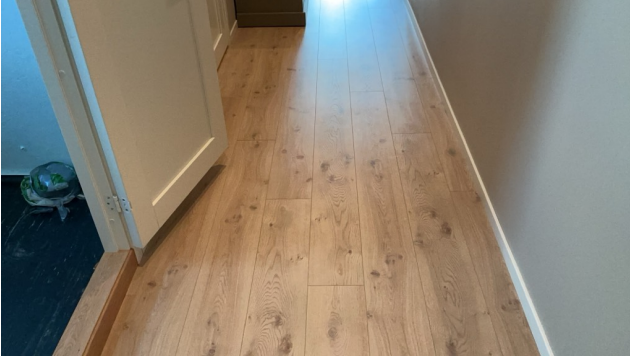
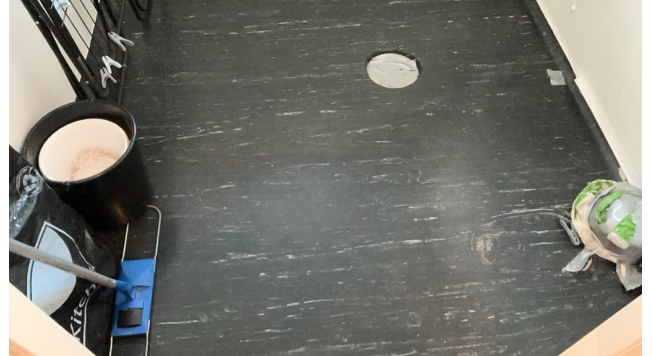
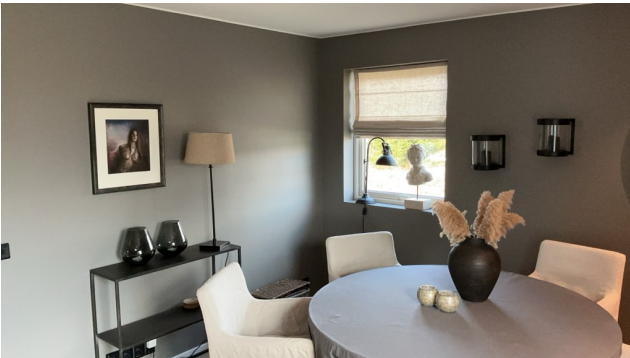
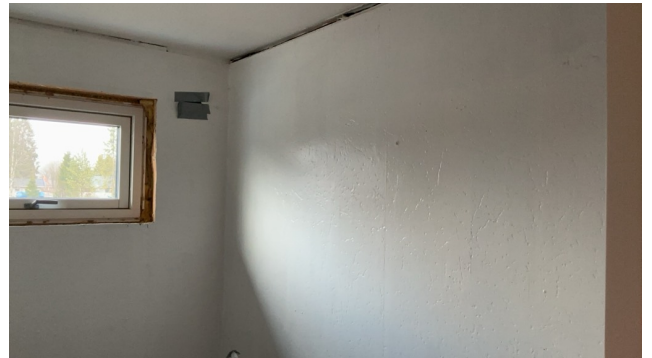
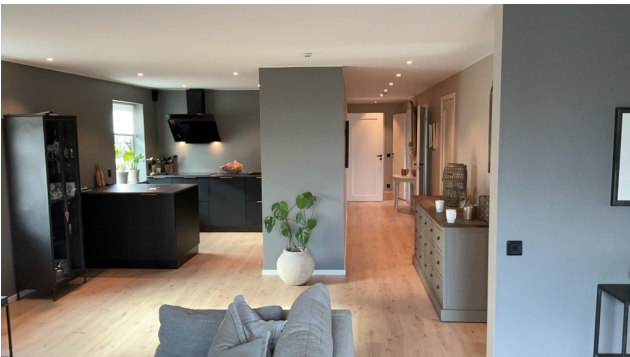
TG 2 Overflater - 1

Skjevheter og høydeforskjeller i etasjeskillere er kontrollert med krysslaser. Det er ikke funnet nevneverdige avvik, kun mindre høydeforskjeller på ca. 5-15mm. er registrert ved stikkprøvekontroll. Lokale større avvik kan likevel påregnes. Dette er ikke unormalt i denne type boliger.

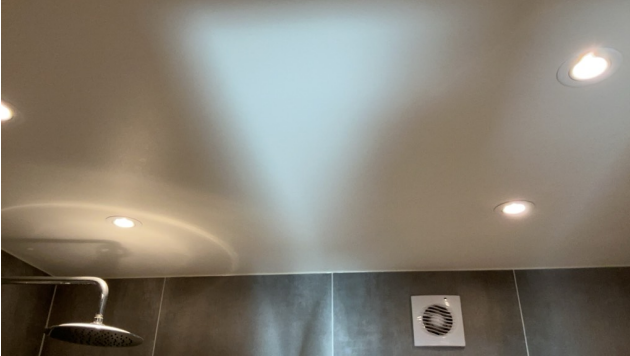
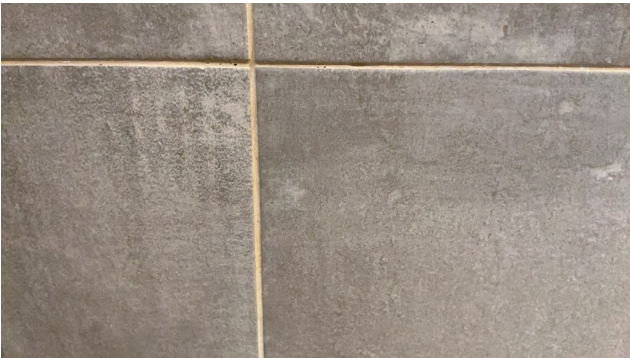
! TG 1 Overflater Gulv

Gulv: Fliser, med varme.
Det er målt ca mm høydeforskjell på gulv fra dørterskel til topp slukrist.
Fallforhold på gulvet er målt og funnet tilfredsstillende.
Det dusjes direkte på gulv/vegg, noe som gir økt belastning på konstruksjonene.
Ved enkle fuktsøk ble det ikke registrert unormale verdier.

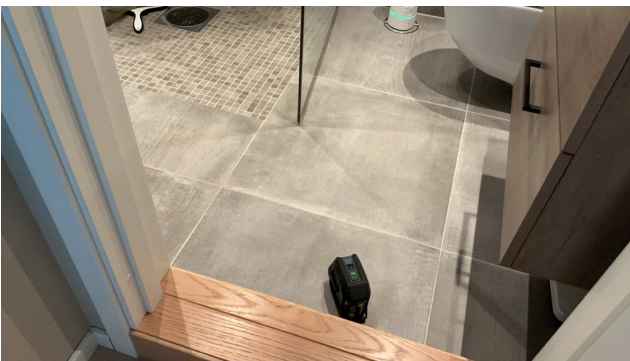
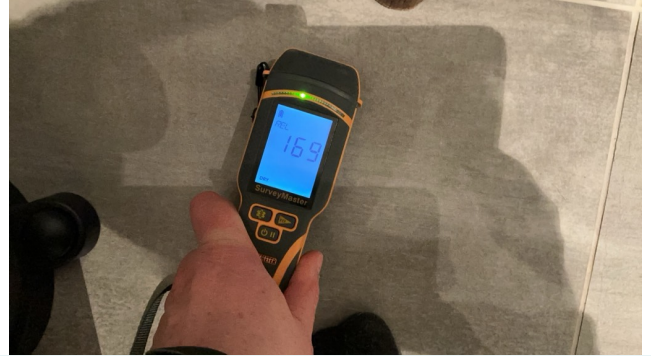
! TG 1 Sluk, membran og tettesjikt

Plastsluk.
Banemembran med dokumentert utførelse.

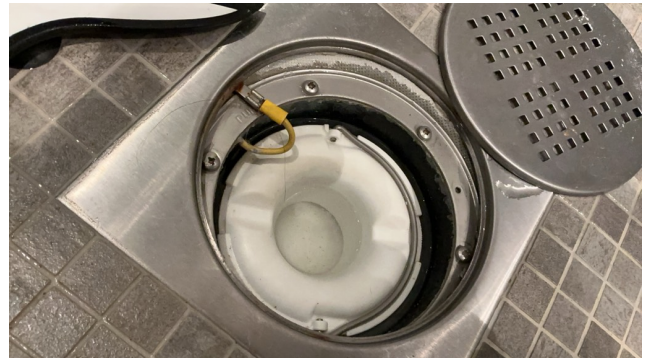
! TG 1 Sanitærutstyr og innredning

Baderomsinnredning med glatte fronter. Heldekkende servant med ett-greps blandebatteri. Speil over. Vegghengt toalett. Dusjhjørne med glassdører.

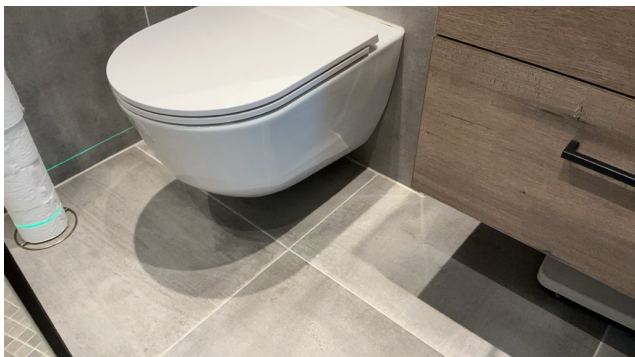
! TG 0 Tilliggende konstruksjoner våtrom

Badet er tilnærmet nytt, ingen indikasjoner på fukt og rommet er fagmessig utført. Hulltaking er derfor ikke utført.

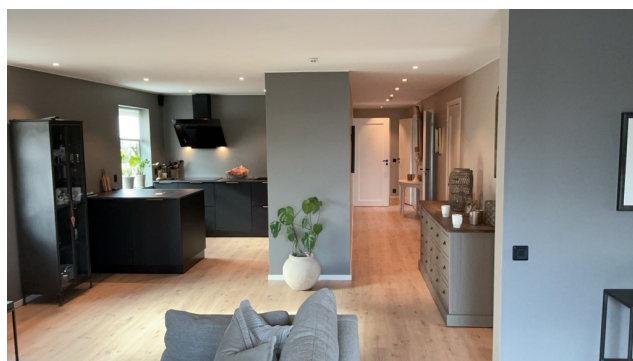
! TG 2 Avtrekk

Det er manglende forsert mekanisk avtrekk fra kokesonen på kjøkkenet. Kjøkkenet ventileres derfor kun via naturlig avtrekk eller omlufts-løsning, noe som gir redusert effektivitet ved matlaging og økt risiko for fukt, lukt og fettavleiringer i rommet.
