# Tilstandsrapport

Enebolig

Skarpeborgeveien 60, 3160 STOKKE

Befaringsdato: 07.04.2025

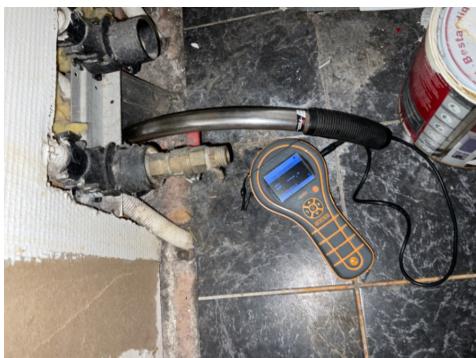
### ! TG 1 Tilliggende konstruksjoner våtrom

Kontroll foretatt fra åpning i teknisk rom, uten å påvise unormale forhold. Ved fuktkvotemåling (vekt%) i konstruksjonen ble det ikke utslag på måleutstyr. Det vil si verdi under 6 som er tørt.

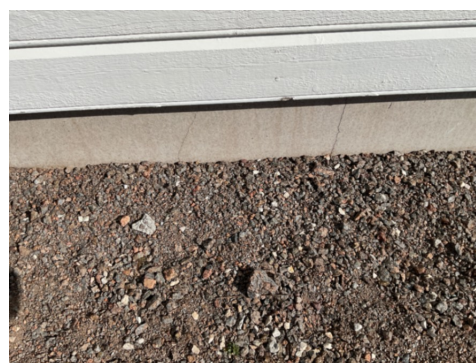
- Det er ikke behov for utbedringstiltak.

Fungerer med dagens tilstand.
