Skarpeborgeveien 60, 3160 STOKKE

**Landlig og usjenert enebolig med  
dobbelgarasje og stall. 8,8 mål  
tomt, utsikt, vannbåren gulvvarme  
og gode solforhold.**

| Tilstandsrapport ..... | 60 |

# Tilstandsrapport

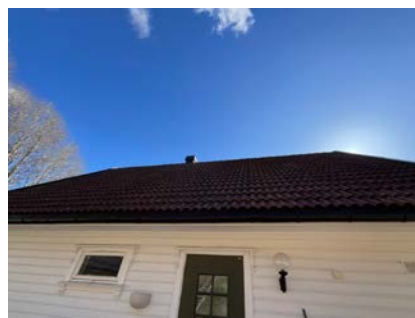
Snøfangere må monteres for og oppfylle krav på oppføringstidspunktet for sikring av personer der det er normalt å ferdes.

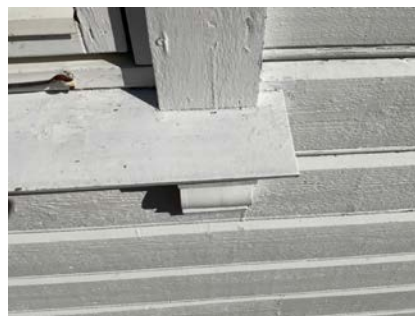
## ! TG 2 Veggkonstruksjon

Vegger av bindingsverk kledd med dobbeltfalset liggende panel.

- Det bør foretas tiltak for å bedre lufting av kledningen.
- Råteskadet trekledning må skiftes ut.
- Det må foretas tiltak for å lukke avviket.

Begrenset/lite utlufting kan bidra til kortere levetid for kledning. Om mulig bedre dette der det er mulig. Normalt skjer det ved omkledning ifb med bytte av kledningen. Større spalter mellom beslag og kledning for å hindre skader. Overflatebehandling av værslitte kledningsbord. Tiltakene er for å hindre negativ utvikling og om mulig opprettholde normal levetid

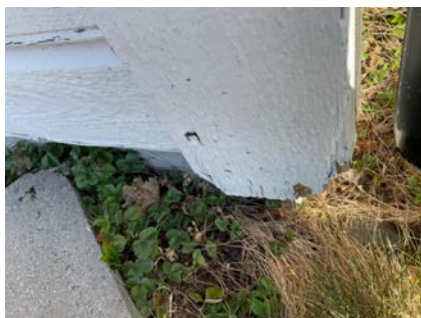
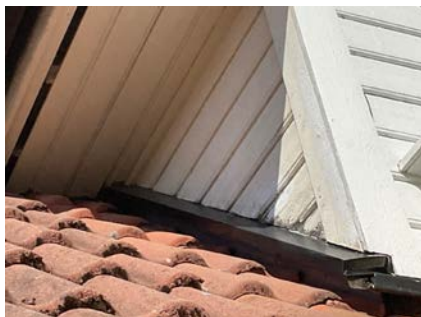
## ! TG 2 Takkonstruksjon/Loft

*Punktet må sees i sammenheng med Taktekking*

- Det må gjøres nærmere undersøkelser.

Det må gjøres ytterligere undersøkelser for å kartlegge årsak til skjolder og merker. Tiltak kan ikke utelukkes da taket er fra byggeår.

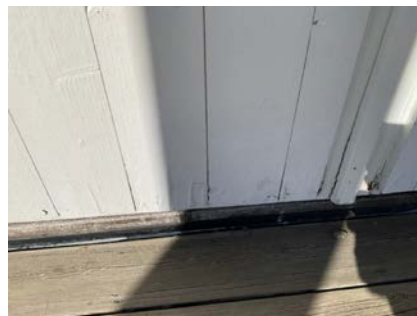
**Utvendig > Terrassedør** [Gå til side](#)  
Det er påvist dør(er) med fukt/råteskader.

- Døren(e) står foran utskiftning.

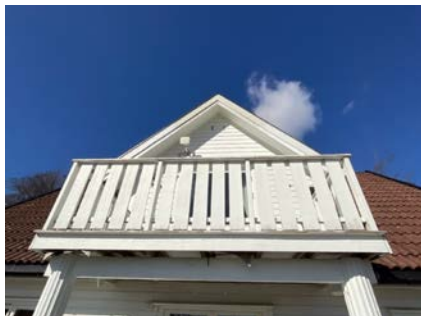
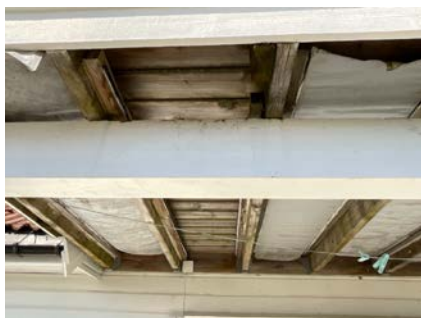
**Utvendig > Balkonger, terrasser og rom under balkonger** [Gå til side](#)  
Rekkverket er for lavt i forhold til dagens krav til rekkverkshøyder. Tekkingen på balkong/terrasse har utettheter. Det er påvist andre avvik:  
Noe værslitasje på overflater. Tett sjikt er dels borte.

## TG 3 Balkonger, terrasser og rom under balkonger

Terrasse oppført på støpte fundamenter. Impregnerte bjelker og gulvbord. Malt rekkverk.

Det er ikke krav til tett sjikt i dette området men overgang balkong/vegg må være tilfredsstillende. Tett sjikt må enten fjernes eller utbedres. Vedlikeholde/utbedre overflater for å hindre negativ utvikling og samtidig oppnå lengst mulig levetid.

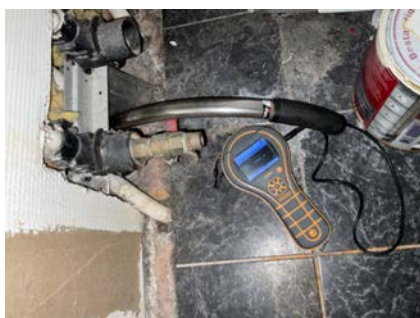
## ! TG 1 Tilliggende konstruksjoner våtrom

Kontroll foretatt fra åpning i teknisk rom, uten å påvise unormale forhold. Ved fuktkvotemåling (vekt%) i konstruksjonen ble det ikke utslag på måleutstyr. Det vil si verdi under 6 som er tørt.

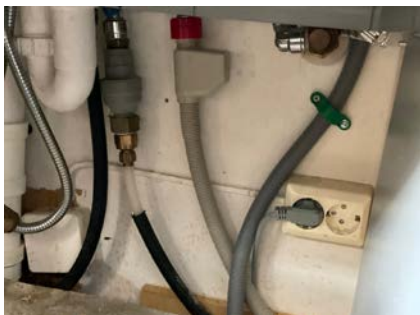
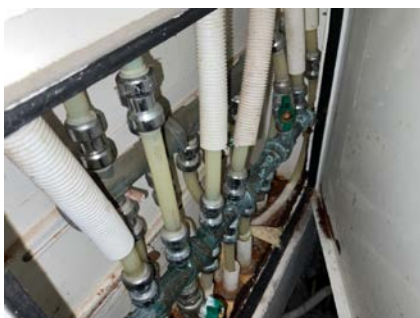
- Anlegget må sjekkes av fagperson, som må utføre eventuelle tiltak på anlegget.
- Det må monteres tettemuffer i enden av varerørene.
- Rørkurser på rør-i-rør system bør merkes.
- Tiltak:

En kontroll av fagkyndig bør gjøres av anlegget på bakgrunn av observasjoner.

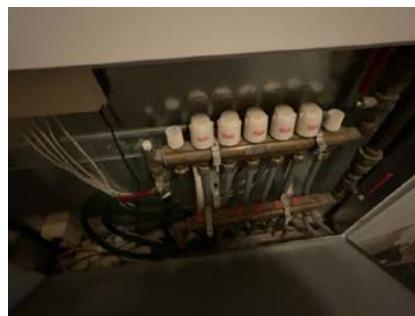
## Vurdering av avvik:

Da undertegnede ikke innehar kompetanse på området anbefales en kontroll/gjennomgang av fagkyndige på området.

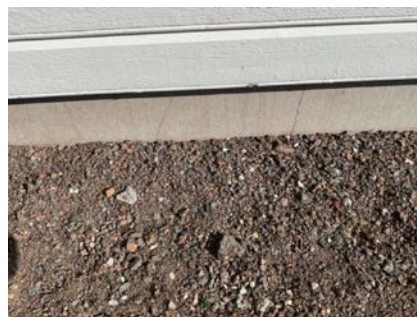
Riss/sprekker i fasadeplater på elementer.

Fungerer med dagens tilstand.
