Skarpeborgeveien 60, 3160 STOKKE

**Landlig og usjenert enebolig med  
dobbelgarasje og stall. 8,8 mål  
tomt, utsikt, vannbåren gulvvarme  
og gode solforhold.**

# Tilstandsrapport

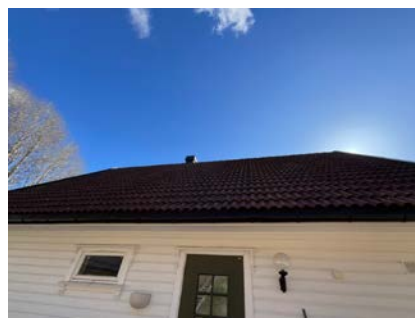
Snøfangere må monteres for og oppfylle krav på oppføringstidspunktet for sikring av personer der det er normalt å ferdes.

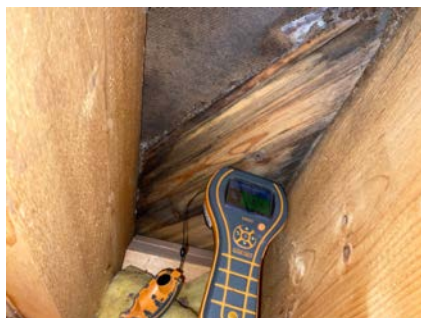
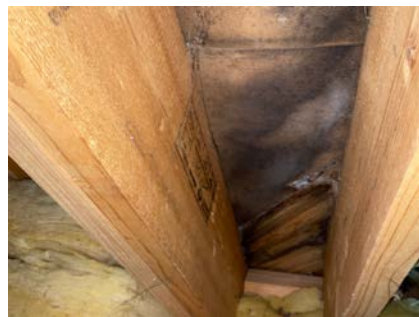
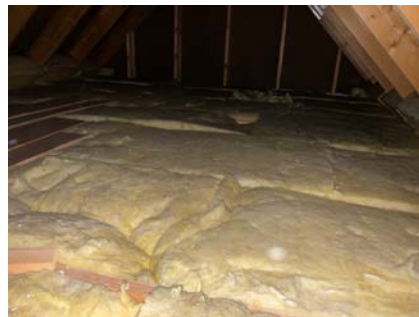
- Det må gjøres nærmere undersøkelser.

Det må gjøres ytterligere undersøkelser for å kartlegge årsak til skjolder og merker. Tiltak kan ikke utelukkes da taket er fra byggeår.

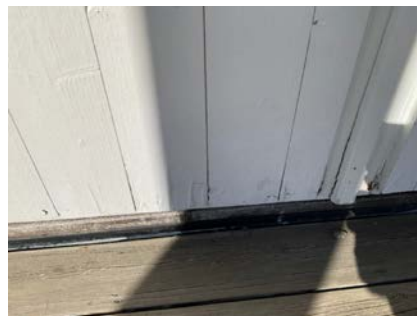
- Døren(e) står foran utskiftning.

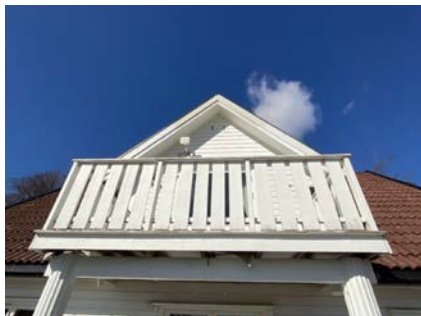
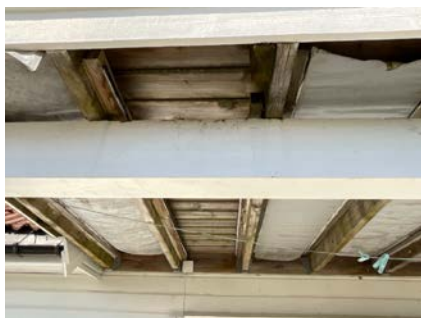
! **Utvendig > Balkonger, terrasser og rom under balkonger** [Gå til side](#)  
Rekkverket er for lavt i forhold til dagens krav til rekkverkshøyder. Tekkingen på balkong/terrasse har utettheter. Det er påvist andre avvik:  
Noe værslitasje på overflater. Tett sjikt er dels borte.

Terrasse oppført på støpte fundamenter. Impregnerte bjelker og gulvbord. Malt rekkverk.

Det er ikke krav til tett sjikt i dette området men overgang balkong/vegg må være tilfredsstillende. Tett sjikt må enten fjernes eller utbedres. Vedlikeholde/utbedre overflater for å hindre negativ utvikling og samtidig oppnå lengst mulig levetid.

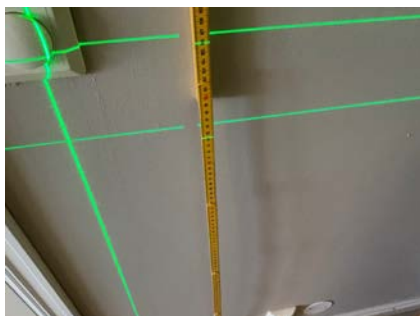
- For å få tilstandsgrad 0 eller 1 må høydeforskjeller rettes opp. Det vil imidlertid sjelden være økonomisk rasjonelt som et enkeltstående tiltak i en bolig som dette. Dersom boligen en gang skal renoveres, kan man vurdere slike tiltak.

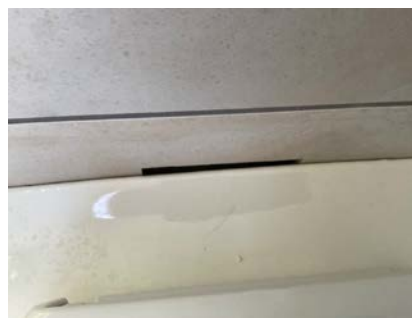
- Andre tiltak:

Trelist bør overflatebehandles med egnet produkt. Dette for å beskytte treverk. Flis fungerer slik den er i dag.

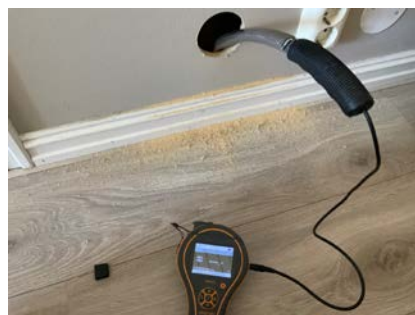
Hulltaking er foretatt fra stue, uten å påvise unormale forhold. Ved fuktkvotemåling (vekt%) i konstruksjonen ble det ikke utslag på måleutstyr. Det vil si verdi under 6.

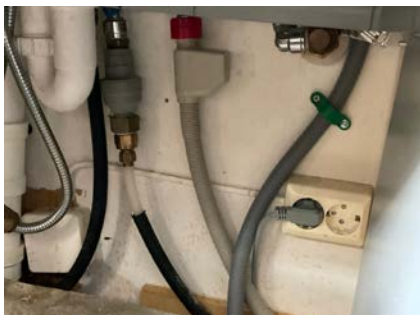
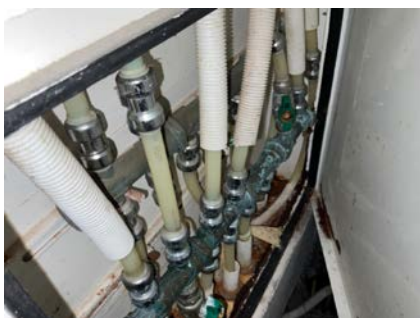
- Anlegget må sjekkes av fagperson, som må utføre eventuelle tiltak på anlegget.
- Det må monteres tettemuffer i enden av varerørene.
- Rørkurser på rør-i-rør system bør merkes.
- Tiltak:

En kontroll av fagkyndig bør gjøres av anlegget på bakgrunn av observasjoner.

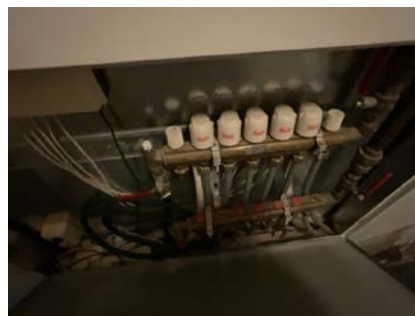
- Andre tiltak:

Da undertegnede ikke innehar kompetanse på området anbefales en kontroll/gjennomgang av fagkyndige på området.

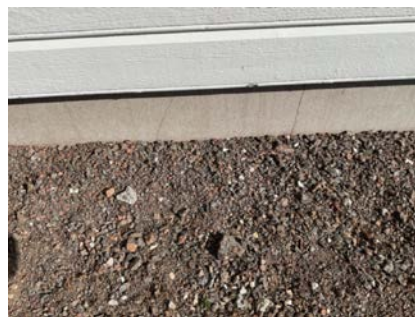
- Det er påvist andre avvik:

Riss/sprekker i fasadeplater på elementer.

- Det er ikke behov for utbedringstiltak.

Fungerer med dagens tilstand.
