Tilstandsrapport

Enebolig

Skarpeborgeveien 60, 3160 STOKKE

Befaringsdato: 07.04.2025

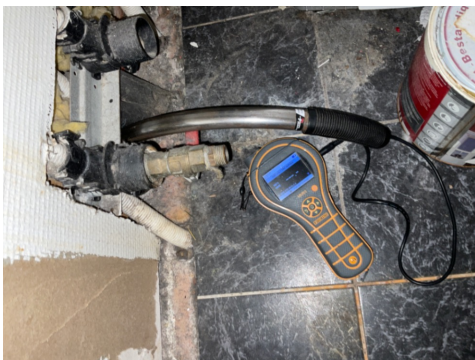
Kontroll foretatt fra åpning i teknisk rom, uten å påvise unormale forhold. Ved fuktkvotemåling (vekt%) i konstruksjonen ble det ikke utslag på måleutstyr. Det vil si verdi under 6 som er tørt.
