# Tilstandsrapport

Enebolig

Gamleveien 98 , 1642 SALTNES

Befaringsdato: 22.01.2026

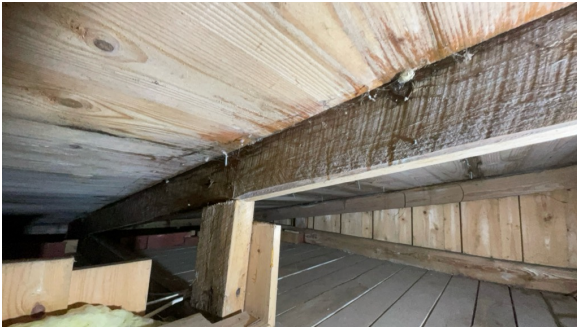
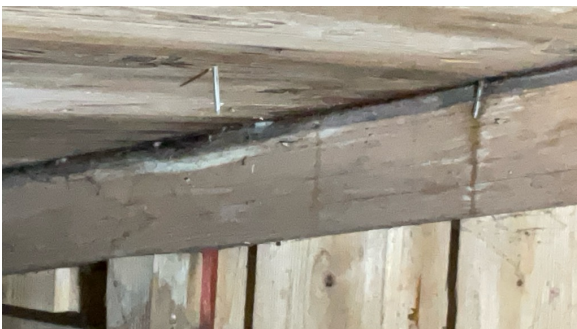
## TG 2 Tak over terrasse

*Punktet må sees i sammenheng med Takteking*

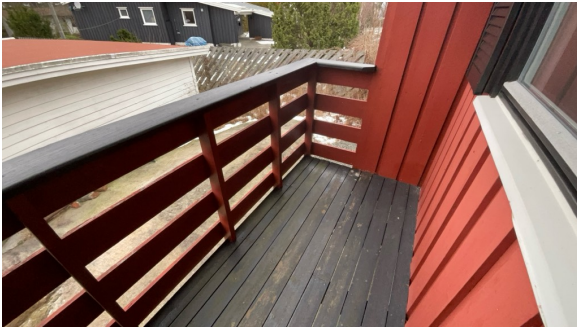
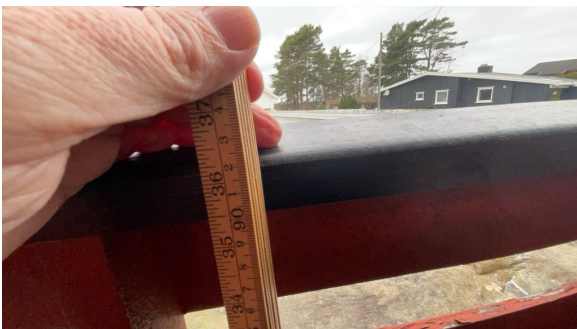
## TG 2 Balkonger, terrasser og rom under balkonger - 2

Veranda med støpt gulv og rekkverk i trekonstruksjoner.

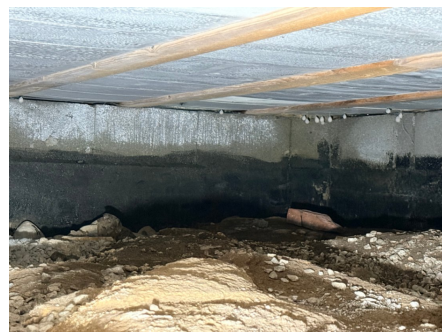
Kondensering innvendig ringmur, kokonger i etasjeskiller.

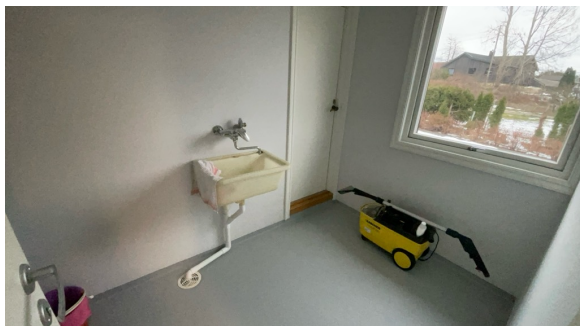
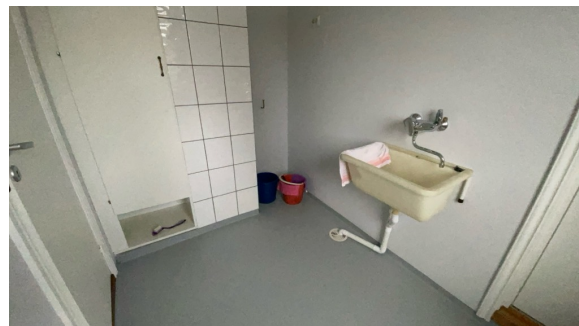
### 1 TG 2 Overflater vegger og himling

- Dersom det ikke gjøres tiltak, kan dette medføre oppfukning, oppsvelling og forringelse av materialer over tid og fuktskader på tilstøtende konstruksjoner.

Vinduer og dører som er plassert i våt sone gir fare for fukt/vann inn i konstruksjonen og fare for skader på trekonstruksjoner som er montert rundt disse åpningene.

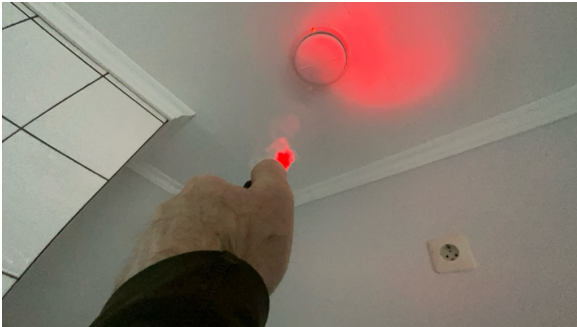
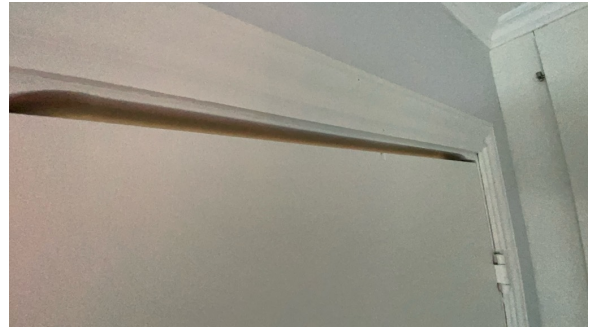
### Tilliggende konstruksjoner våtrom

Hulltaking er foretatt uten å påvise unormale forhold. Fuktkvotemåling (vekt%) i konstruksjonen ble målt til 0. Hulltaking er foretatt ved/i entre.

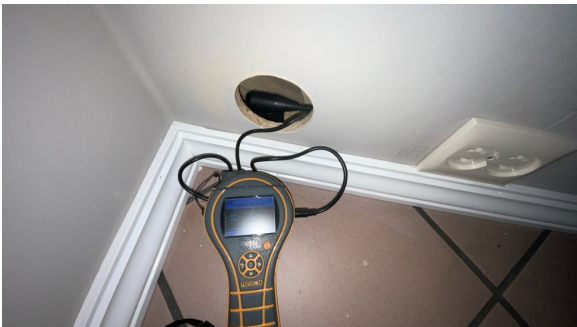
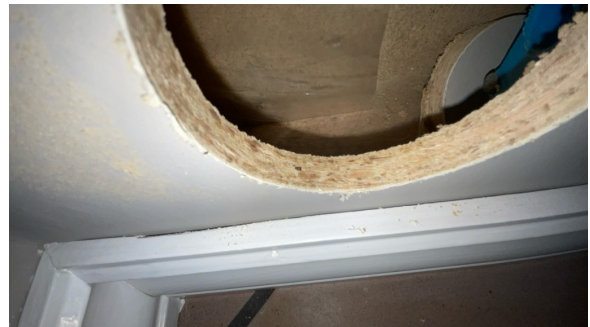
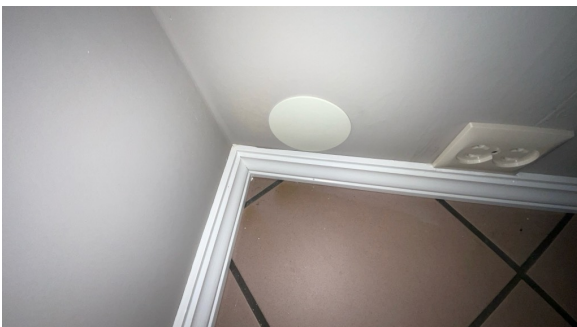
## ETASJE > BAD

I forbindelse med arbeidene i våtrom ble ikke røranlegg for vann byttet ut. Forskrift fra tidspunktet hvor arbeidene ble utført krever utskiftbare rør og synliggjøring av lekkasjevann. På bakgrunn av at dette ikke er byttet ut tilfredsstiller ikke rommet forskriften gjelder dette punktet.

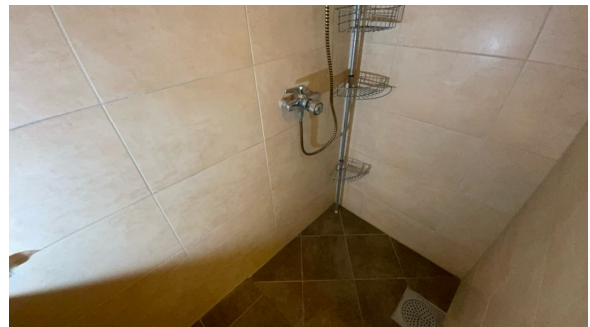
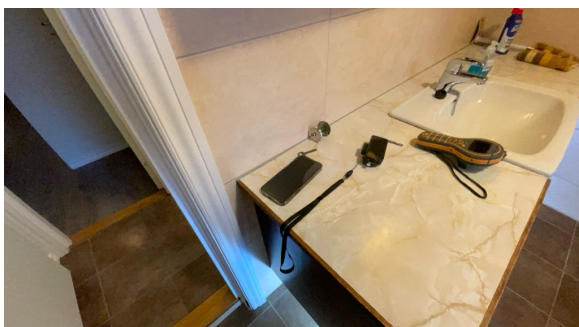
### TG 2 Overflater Gulv

Konstruksjonen har høy alder. Alder indikerer at normal forventet brukstid er passert, lekkasje med påfølgende skader kan plutselig oppstå. Det må forventes at påkostninger/utskiftninger skal utføres innen kort tid, men det er vanskelig å mene noe om når dette blir påkrevet. Risikoen med å utsette denne type oppgradering er at andre deler av bygningsmassen vil kunne bli påført unødvendige skader som følge av en følgeskade i utett baderom.

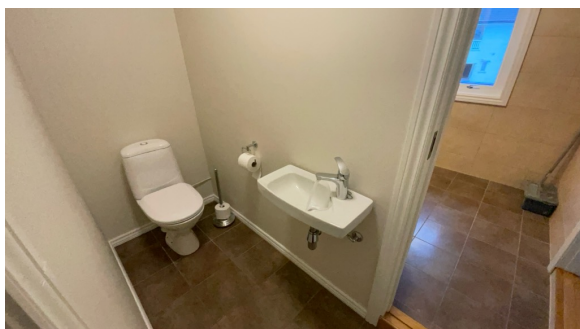
### TG 2 Vannledninger

- I forbindelse med oppgradering av våtrom vil det være naturlig med utskiftning av rør.
- Det er ikke behov for utbedringstiltak siden anlegget fungerer i dag, men ut ifra alder kan skader plutselig oppstå på eldre anlegg.
- Tidspunkt for utskiftning av vannledninger nærmer seg.

Konsekvens for manglende tiltak/utskiftning vil gi risiko for vannlekkasjer med påfølgende følgeskader.

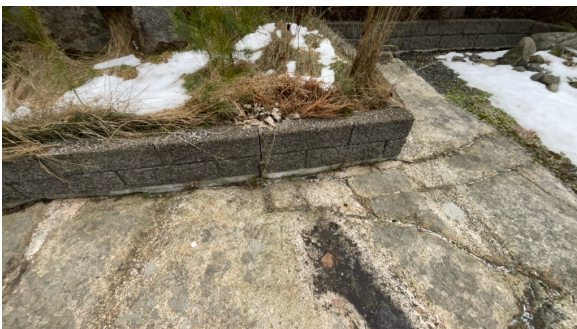
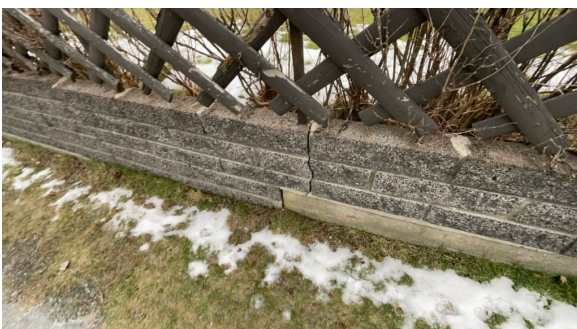
- Det er påvist større sprekker og/eller skjevheter i muren.

- Forstøtningsmuren må rives og ny mur bygges.

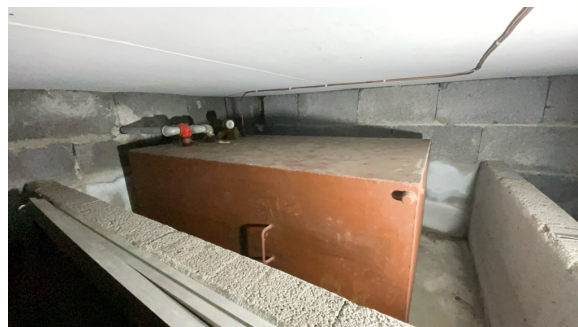
Dagtank er demontert i forbindelse med oppussing

Tank i krypkjeller.
