Gamleveien 98, 1642 SALTNES

**Råde/Saltnes - Lys og romslig  
enebolig, moderne oppholdsrom,  
nytt kjøkken, 3 soverom og dobbel  
garasje. Nærhet til sjø og natur**

# Tilstandsrapport

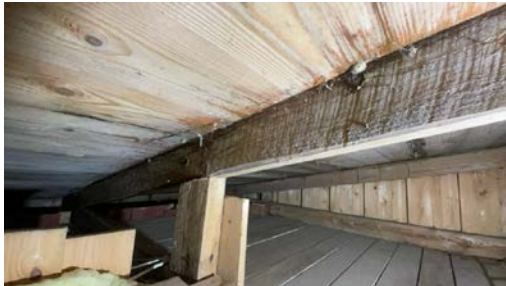
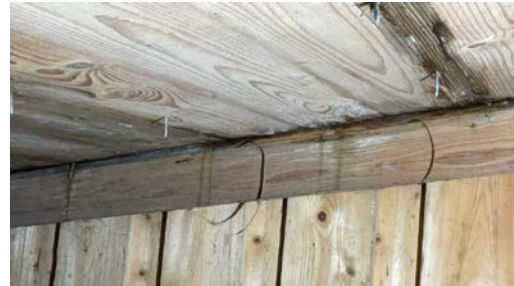
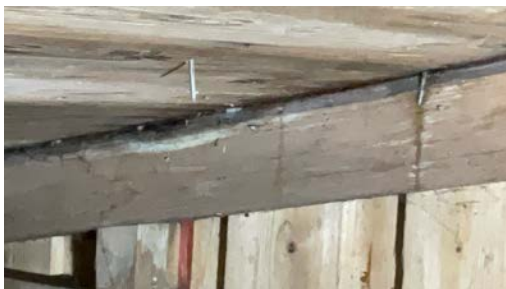
## TG 2 Tak over terrasse

Det må påregnes at konstruksjonen rives og bygges opp på nytt. Konsekvens av manglende tiltak vil være risiko for kollaps ved belastning av snø som kan resultere i personskader/dør. Forebyggende tiltak vil kunne være fjerning av snø fra tak

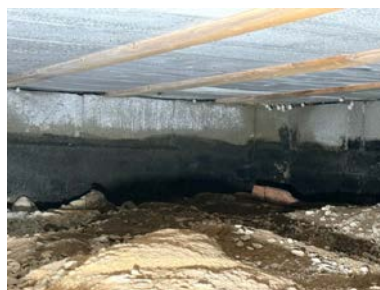
Kondensering innvendig ringmur, kokonger i etasjeskiller.

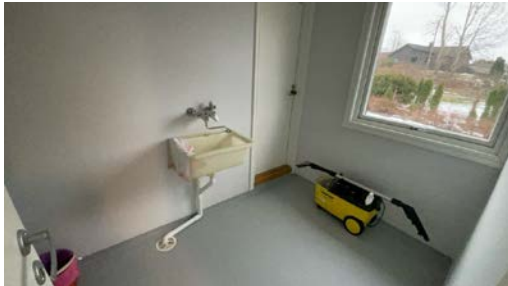
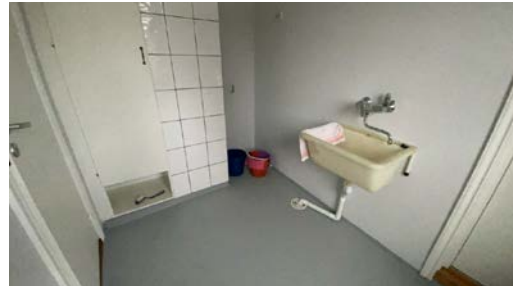
## ETASJE > VASKEROM

- Det er vindu/dør med ikke fuktbestandige materialer i våtsonen (ved vask, dusj, badekar, osv.), løsningen eller byggematerialet er uegnet.

- Dersom det ikke gjøres tiltak, kan dette medføre oppfukning, oppsvelling og forringelse av materialer over tid og fuktskader på tilstøtende konstruksjoner.

Vinduer og dører som er plassert i våt sone gir fare for fukt/vann inn i konstruksjonen og fare for skader på trekonstruksjoner som er montert rundt disse åpningene.

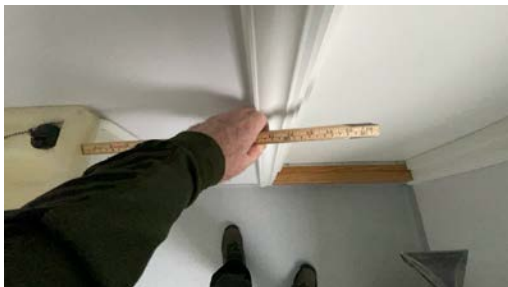
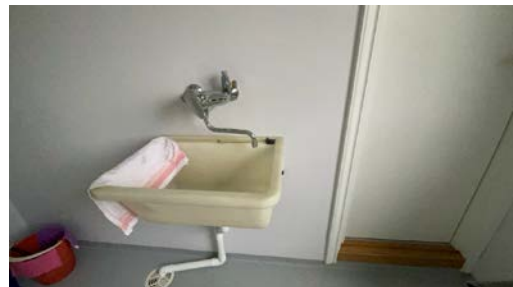
## ETASJE > VASKEROM

- Eldre sluk av plast er ofte utsatt for lekkasjer og særlig i overganger. Eventuelle lekkasjer kan medføre fuktskader på tiliggende konstruksjoner.
- Overvåk tilstanden jevnlig. For å få tilstandsgrad 0 eller 1 må slukløsningen skiftes ut og sannsynligvis må også membransjiktet skiftes/utbedres. Det er imidlertid vanskelig å si noe om tidspunktet for når dette er nødvendig.

Tiltak vil være utskifting av sluk. Konsekvens av at sluk er eldre er at det kan oppstå lekkasjer som vil gi følgeskader på andre bygningsdeler.

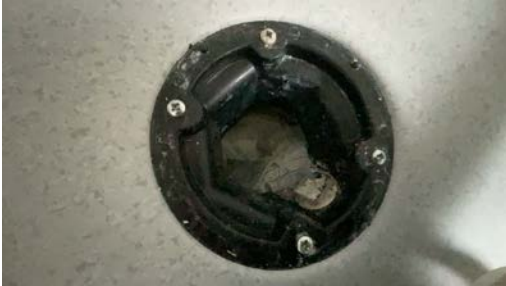
## ETASJE > VASKEROM

Tiltak er utskiftning, konsekvens av manglende tiltak er fare for at utstyr vil kunne slutte å oppfylle sin funksjon. Det er vanskelig å forutse når utskiftning vil bli nødvendig med skade/brudd kan skje plutselig.

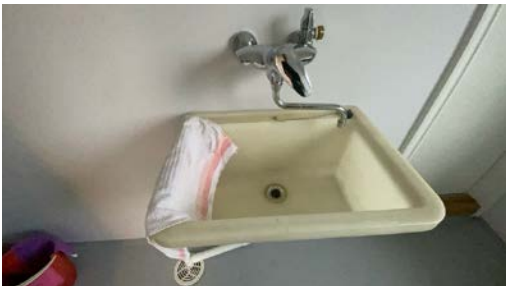
## ETASJE > VASKEROM

Naturlig ventilasjon har ofte liten effekt i perioder hvor rom er utsatt for stor fuktpåkjenning, tiltak med mekanisk avtrekk vil løse dette. Manglende tiltak vil kunne gi høy luftfuktighet i rommet ved belastning og følgeskader.

- Elektrisk avtrekksvifte bør monteres for å lukke avviket.

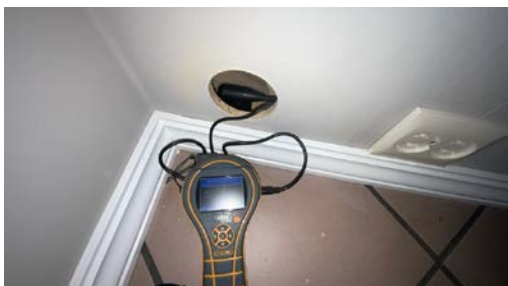
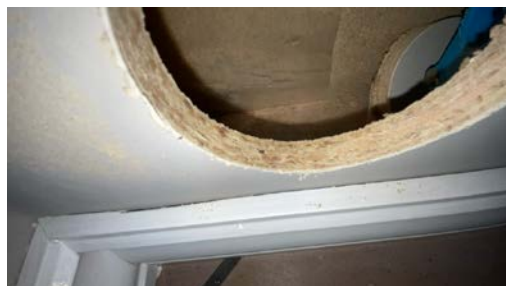
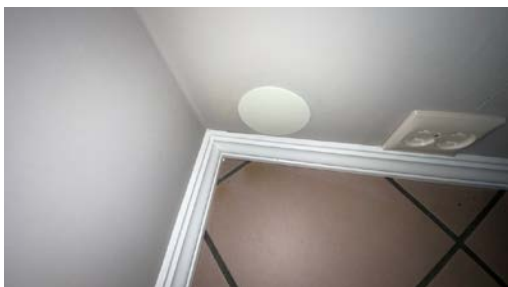
## ETASJE > BAD

I forbindelse med arbeidene i våtrom ble ikke røranlegg for vann byttet ut. Forskrift fra tidspunktet hvor arbeidene ble utført krever utskiftbare rør og synliggjøring av lekkasjevann. På bakgrunn av at dette ikke er byttet ut tilfredsstillende gjelder dette punktet.

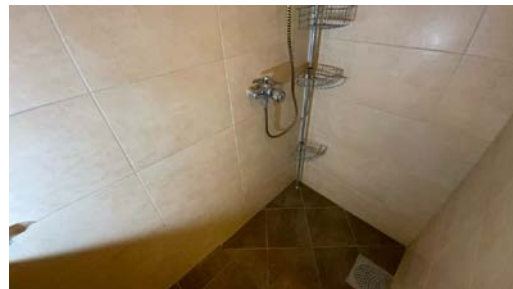
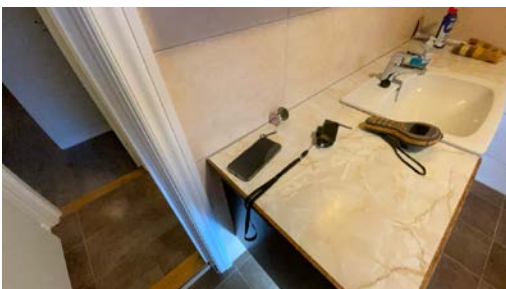
## ETASJE > BAD

Konstruksjonen har høy alder. Alder indikerer at normal forventet brukstid er passert, lekkasje med påfølgende skader kan plutselig oppstå. Det må forventes at påkostninger/utskiftninger skal utføres innen kort tid, men det er vanskelig å mene noe om når dette blir påkrevet. Risikoen med å utsette denne type oppgradering er at andre deler av bygningsmassen vil kunne bli påført unødvendige skader som følge av en følgeskade i utett baderom.

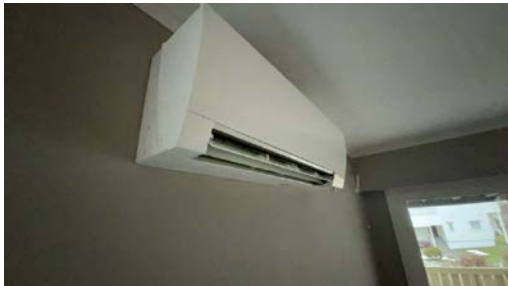
## TG 1 Varmesentral

Det er installert varmepumpe.

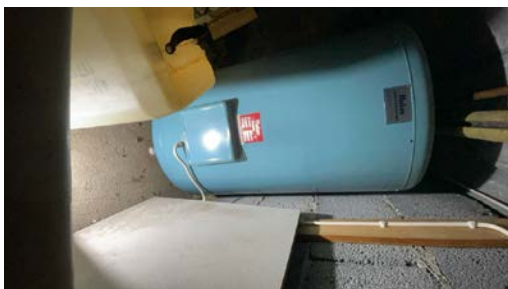
## TG 2 Varmtvannstank

Varmtvannstanken er på ca. 120 liter.

- Det er ikke behov for utbedringstiltak siden tanken fungerer i dag, men ut ifra alder kan skader plutselig oppstå på eldre tanker.
- Det bør etableres tilfredsstillende avrenning eller lekkasjesikring ved varmtvannstank.

Det anbefales montering av vannstoppsystem. Konsekvens av manglende tiltak er at en lekkasje kan pågå i lang tid i krypkjeller uten at dette blir oppdaget. Vannlekkasje over tid gir fare for følgeskader.

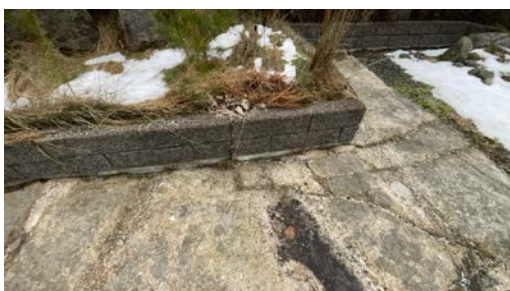
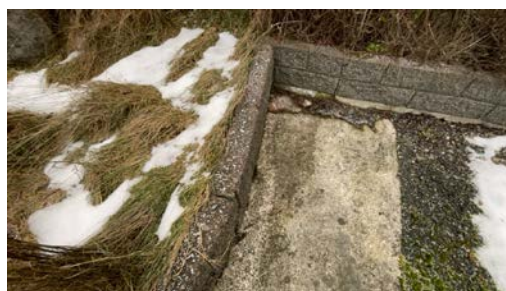
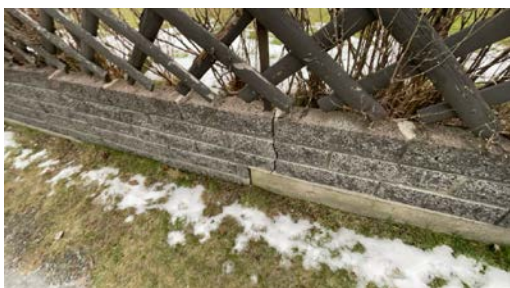
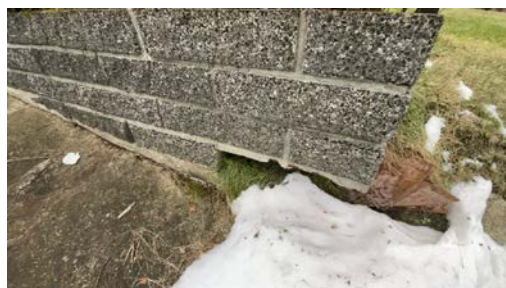
- Det er påvist større sprekker og/eller skjevheter i muren.

- Forstøtningsmuren må rives og ny mur bygges.

Kostnadsestimat: 100 000 - 200 000

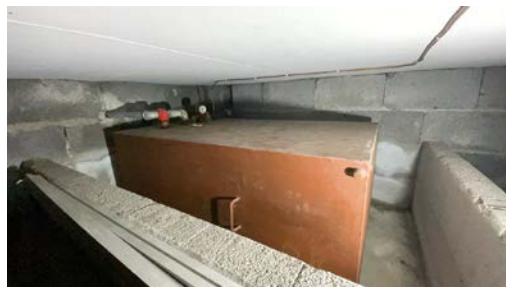
Dagtank er demontert i forbindelse med oppussin

Tank i krypkjeller.

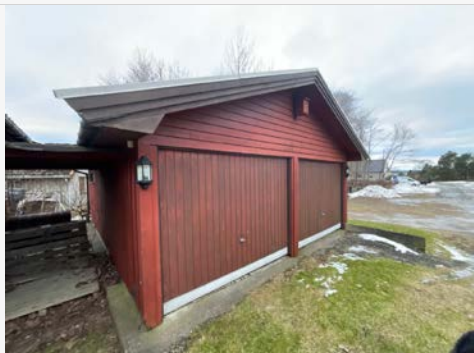
### Garasje

Utvendig støpt plate går utenfor vegger, det er synlige råteskader på konstruksjoner. Det er manglende beslag på tak mellom takrenne og takteking. Løsning med støpt gulv utenfor vegger gir risiko for fukt/fuktskader i vegger. Det er risiko for skader i konstruksjonen som ikke er avdekket.

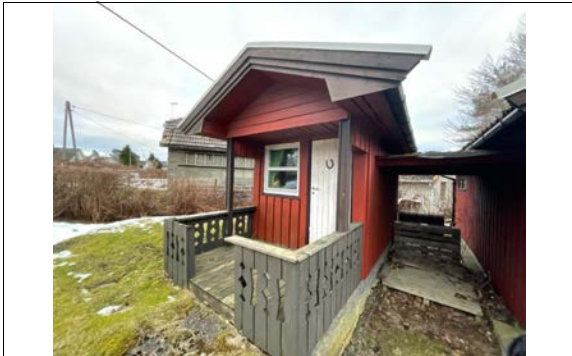
Dukkestue på eiendommen, ikke åpnet på grunn av dør som sitter fast. Bygningen er ikke oppmålt eller vurdert.
