# Tilstandsrapport

Enebolig

Finnjordveien 154, 9309 FINNSNES

Befaringsdato: 25.09.2024

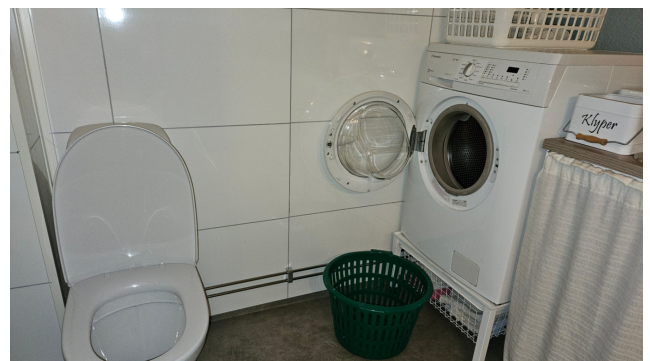
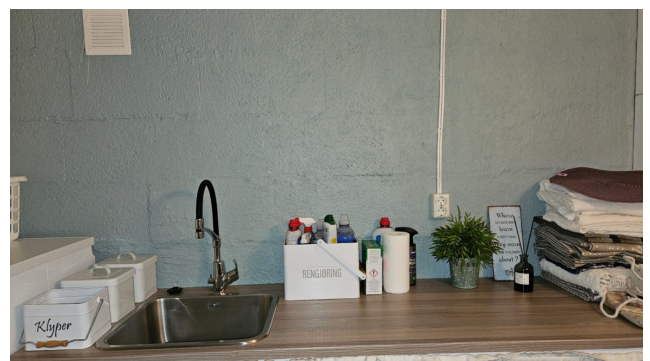
Vaskerommet har belegg med oppbrett på gulvet, og gulvvarme med varmekabler. Vegger med våtromsplater, våtromstapet og malt murvegg. Himling med tak-ess plater. Innredet med gulvmontert wc, uttak for vaskemaskin, utslagsvask med arbeids benk, innredning med servant og speil.

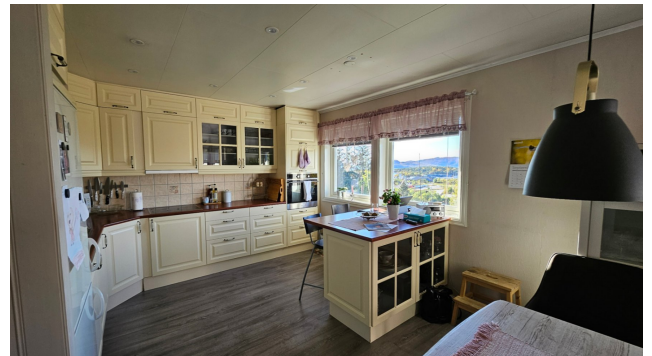
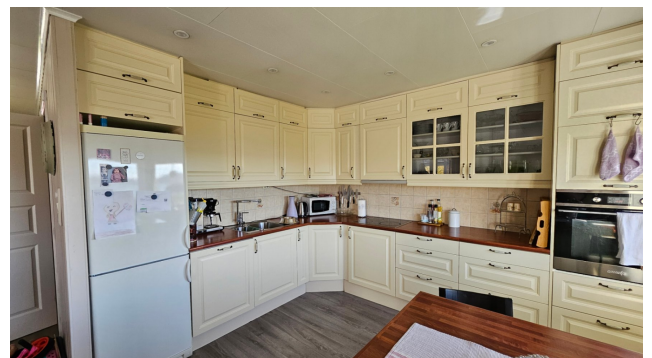
Integriert oppvaskmaskin og komfyr.
