# Tilstandsrapport

3-roms andelsleilighet

Langneset 20 C, 8624 MO I RANA

Befaringsdato: 09.03.2026

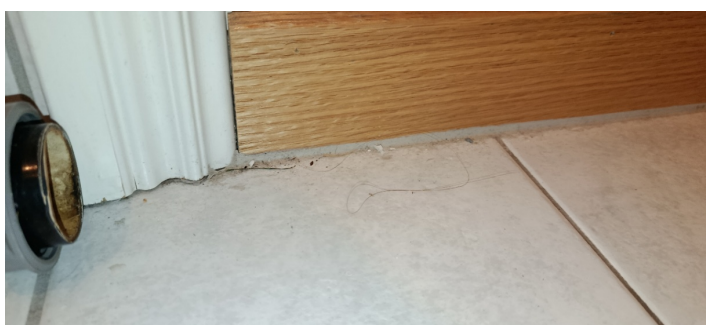
## 3. ETASJE > BAD/VASKEROM

#### Vurdering av avvik:

For å oppnå tilstandsgrad 0 eller 1 bør det gjennomføres full rehabilitering av sluk og membran for å sikre forskriftsmessig utførelse og hindre fuktinntrengning i konstruksjonen.

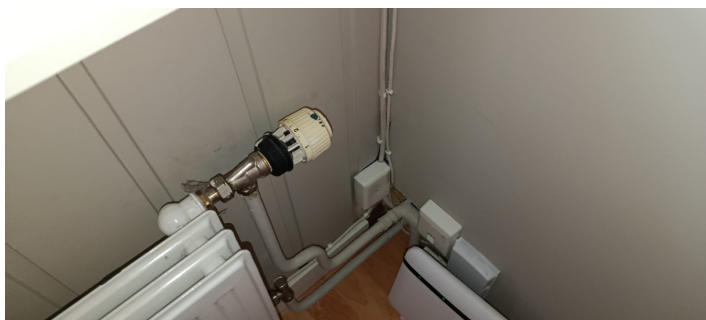
- Overvåk tilstanden jevnlig. For å få tilstandsgrad 0 eller 1 må anlegget skiftes ut, men tidspunktet for når dette er nødvendig er vanskelig å si noe om. Ved renovering, påse at anlegget dokumenteres av fagperson.
