# Tilstandsrapport

Enebolig

Kompveien 2500, 1940 BJØRKELANGEN

Befaringsdato: 04.09.2025

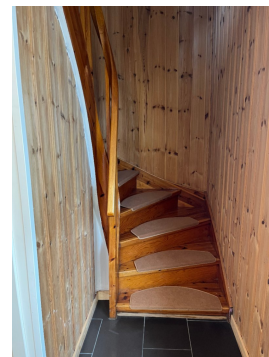
- Håndløper bør monteres, men det var ikke krav på byggetidspunktet.
- Det er ikke krav om utbedring av åpninger opp til dagens krav.

Trapp til loftetasje.

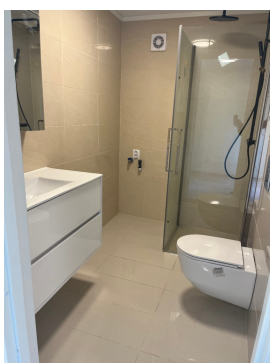
Renovert bad.

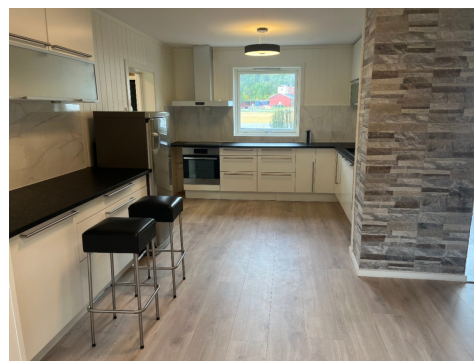
Kjøkken.

Det bør foretas justeringer og enkelte utbedringer.

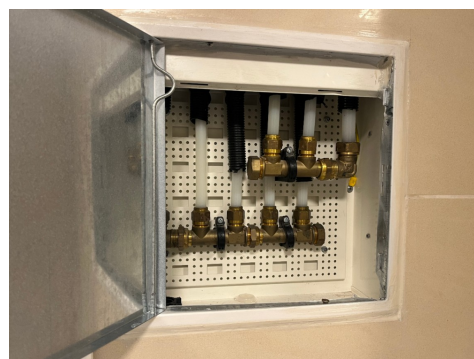
Ved manglende tettemuffer i enden av varerør, kan lekkasjevann forårsake fuktskader.

Fordeleskap for vann på bad.

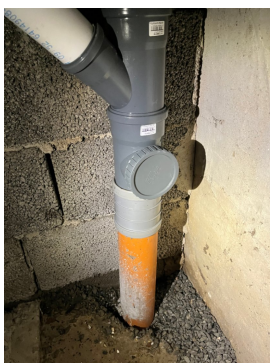
Har du ikke lufting vil du kunne oppleve at dette vakumet gjør at vannlåser i sluk eller servant suges tomme når du trekker ned i toalettet, det kan også forårsake oppsamling av farlige gasser i avløpsrørene.

Stakeluke for avløp i kjeller.

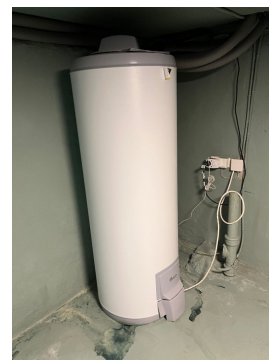
Varmtvannsbereder på ca. 300 liter med direkte el-tilkobling er plassert i kjeller.

Ukjent årstall, vurdert til nyere bereder.

Varmtvannsbereder.

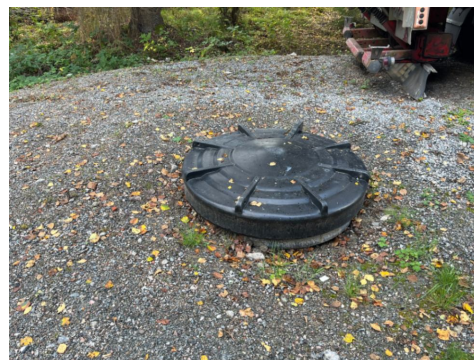
Mini-rensanlegg for avløp.

Det er ikke kjent alder eller eventuelt service, det bør innhentes ytterligere informasjon og er ikke videre vurdert.

Lokk til mini-rensanlegg.

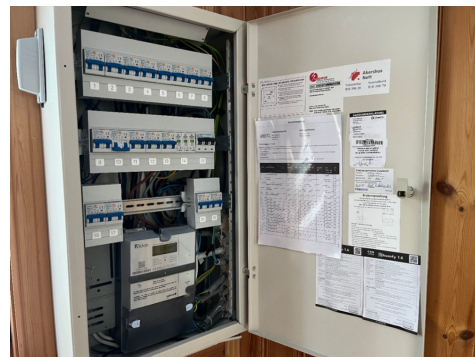
På grunnlag av fremvist dokumentasjon, er det ikke behov for utvidet el-kontroll.

Det bemerkes at undertegnede takstmann ikke er fagmann innen elektro og kontrollen er forenklet og utelukkende på det som er synlig, det kan derfor være feil med anlegget som ikke er oppdaget.

Sikringsskap.
