Sandvikveien 96, 9300 FINNSNES

**Godt vedlikehold og oppgradert enebolig i rekke med garasje, tre soverom og stor terrasse - kjøkken fra 2017.**

| Tilstandsrapport ..... | 27 |

Befaringsdato: 05.06.2025

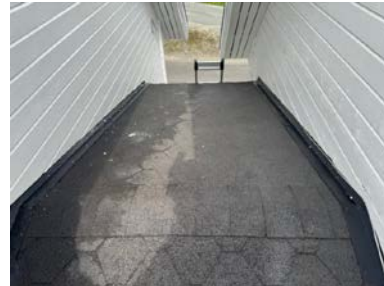
Taktekkingen over inngangspartiet.

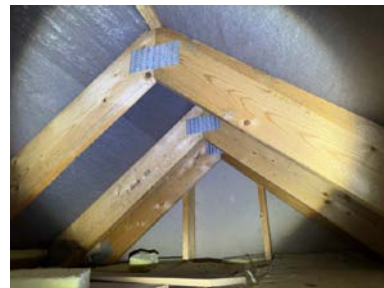
Det er begrenset/dårlig ventilering av takkonstruksjonen. Det er påvist fuktskjolder/ skader i takkonstruksjonen. Jeg har inspisert kaldt loft fra loftsluke og luker i knevegger. Ved inspeksjon av kaldloftet har jeg påvist svertesopp på sperrer og på taktroplate. Fuktmålinger i sperre angir 12,5 vektprosent. Disse verdiene er ikke skadelige for konstruksjonen. Disse målingene kan endres ved endret bruk av boligen og temperaturforhold utvendig. Det var ikke tilgang til hele takkonstruksjonen på grunn av lav takhøyde. Det ser ut til at konstruksjonen er begrenset ventilert.

Svertesopp på sperre.

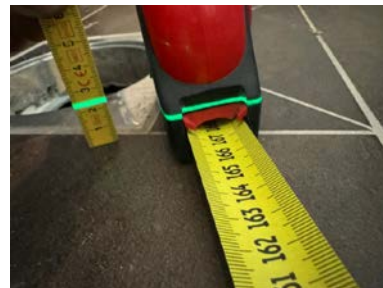
Måling ved sluken.

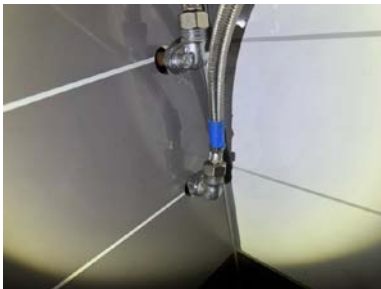
Rør bak dusjkabinettet er ikke fuget.

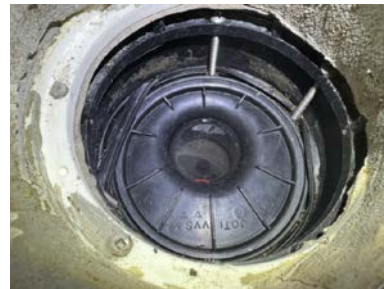
Pakning til slukforlenger er løs.

Pakningen til slukforlengeren må utbedres for å sikre tett overgang til sluk.  
Kostnadsestimatet er satt til lokale utbedringer.
