Tilstandsrapport

📍 Granheimvegen 11, 2827 HUNNDALEN

gnr. 70, bnr. 105, snr. 2

Befaringsdato: 10.06.2024

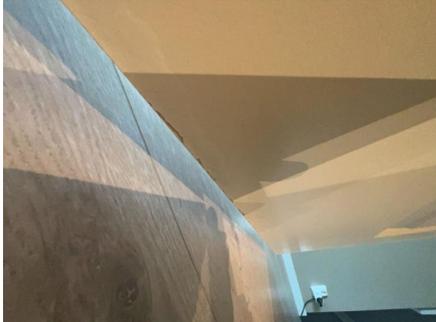
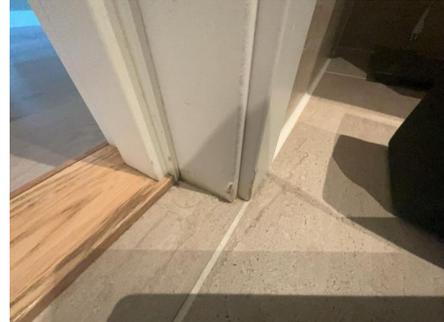
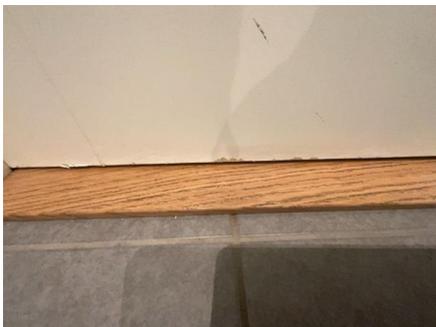
2 ETASJE > BAD

Ved enkle fuktsøk registrerte jeg ingen unormale verdier. Det dusjes direkte på gulv/vegg, noe som gir økt belastning på konstruksjonene.

Plastsluk.

Det foreligger kun faktura som dokumentasjon på utførelse. Forutsetter at utbygger har utført membran etter lover og regler i oppføringsåret og besitter dokumentasjon på utført arbeid.

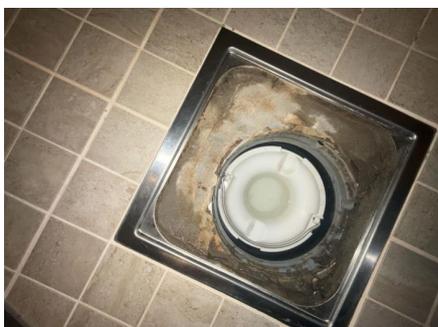
2 ETASJE > BAD

📍 TG1 Sanitærutstyr og innredning

TE1 Tilliggende konstruksjoner våtrom

Hulltaking er foretatt og det er ikke påvist unormale forhold.

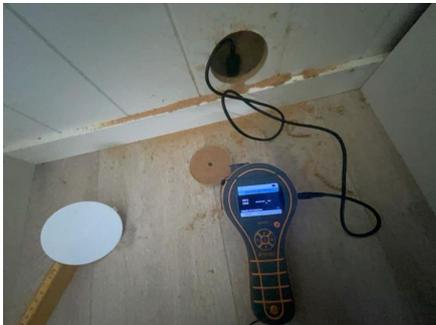
1 ETASJE > BAD

Ved enkle fuktsøk registrerte jeg ingen unormale verdier. Det dusjes direkte på gulv/vegg, noe som gir økt belastning på konstruksjonene.

Det er registrert noe missfarging på fuger.

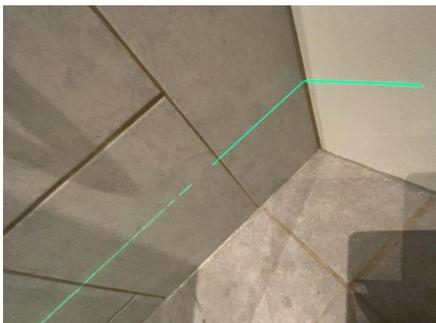
1 ETASJE > BAD

Plastsluk.

Det foreligger kun faktura som dokumentasjon på utførelse. Forutsetter at utbygger har utført membran etter lover og regler i oppføringsåret og besitter dokumentasjon på utført arbeid.

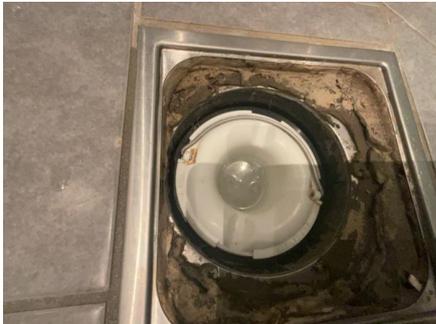
1 ETASJE > BAD

📍 TG 1 Sanitærutstyr og innredning

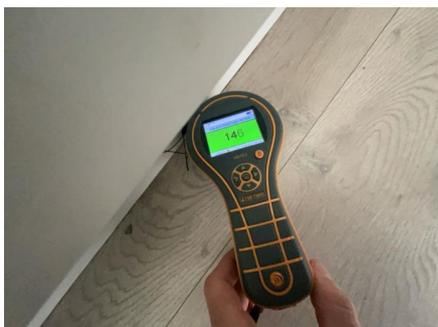
1 ETASJE > KJØKKEN

TG 1 Overflater og innredning

Kjøkkeninnredning med laminerte skrog, glatte fronter og laminert benkeplate med underlimt vask. Det er plass til integrert stekeovn, koketopp, oppvaskmaskin. Det er plass til frittstående kjøleskap. Det er lekkasjestopper montert på kjøkken. Det er montert benkeplate på vegg bak koketopp.
