# Høyensalgata 42 2317 HAMAR

## Tilstandsrapport Eierskifte

Befaringsdato  
**13.10.2025**

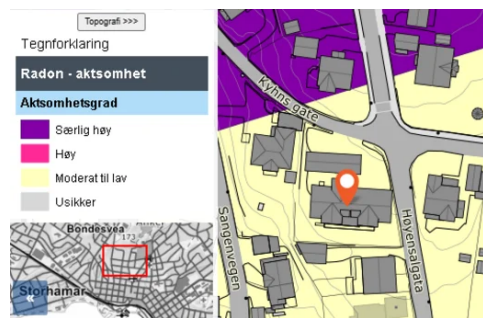
## 6.14 Øvrig: Radon

Boligen ligger i ett område med moderat til lav aktsomhetsgrad. Informasjon er innhentet fra NGU radonkart.
