# Tilstandsrapport

Fritidsbolig

Bjødalsvegen 125, 2930 BAGN

Befaringsdato: 25.06.2024

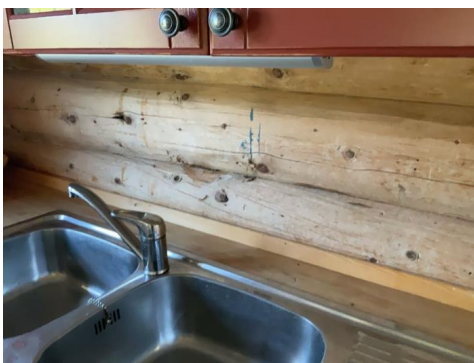
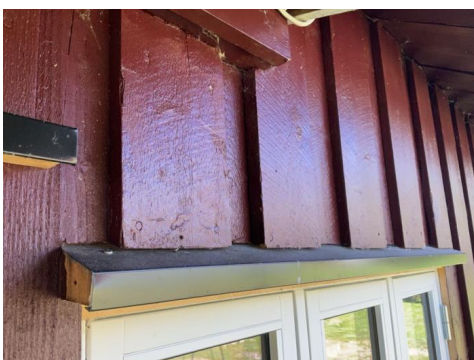
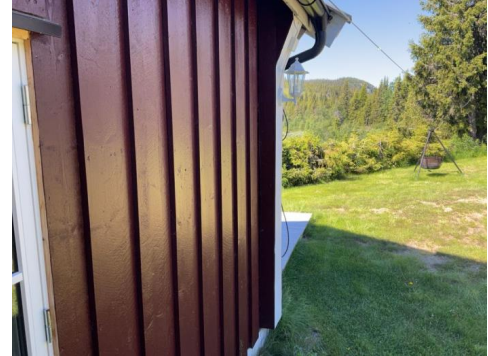
Konstruksjonen har begrenset lufting av kledning. Ut fra dagens byggemåte er dette å se på som et avvik. Ut fra stedlige klimaforhold vil benyttet byggemåte normalt sett være tilstrekkelig.

Utskifting av enkeltbord må påregnes. Ved omlegging av kledning anbefales det å etablere lufting. Da det er opplyst om utbedret råte på vegg med nyere kledning vil det være naturlig å gjennomføre undersøkelser på resterende del av bygget.

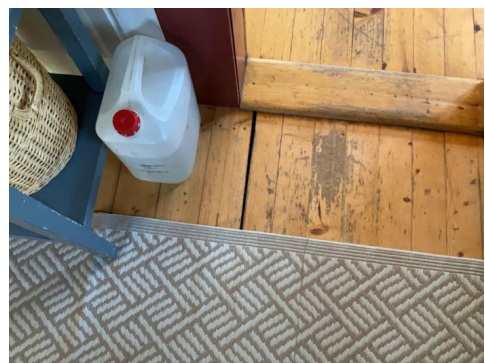
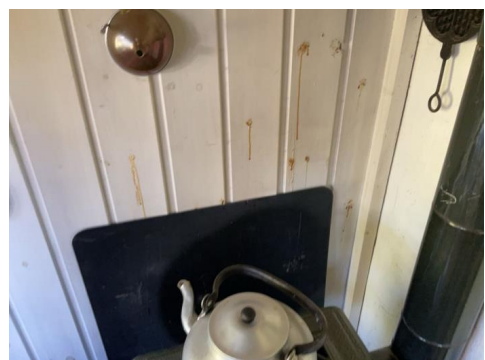
Det er noe gulv med sprekker og vesentlig overflate slitasje. Noe kvaie utslag på panel ved vedovn.

Lokale utbedringer bør vurderes.

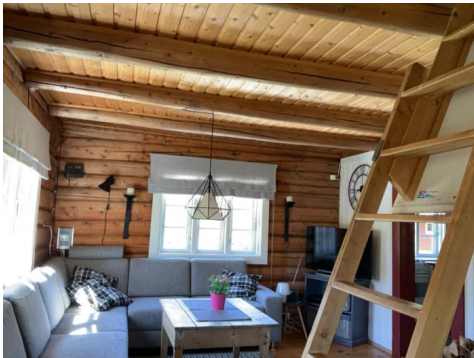
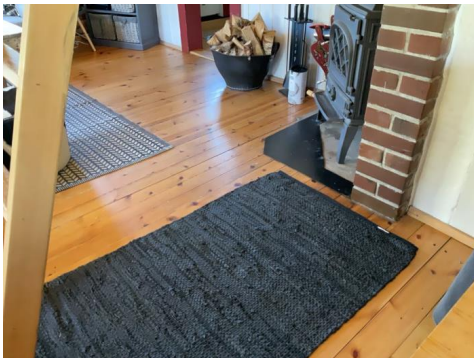
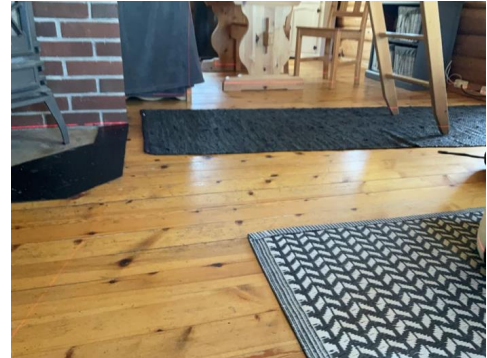
## ! TG 1 Overflater - 2

Noe bruksmerker, slitasje og solpåvirkning er registrert.

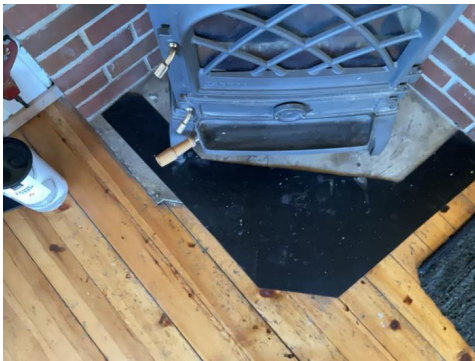
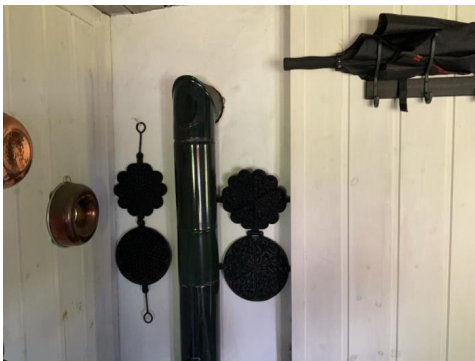
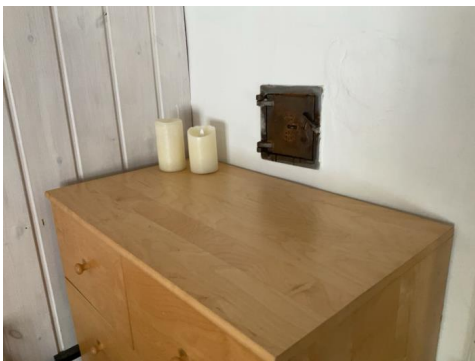
- Ildfast plate mangler på gulvet under sotluke/feieluke på pipe.
- Det er avvik:

Det må gjøres tiltak ved uisolert røyk rør fra ovn kjøkken til pipe. Det bør gjøres endringer på møbler i soverom.

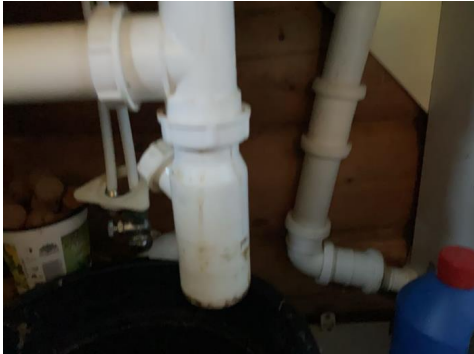
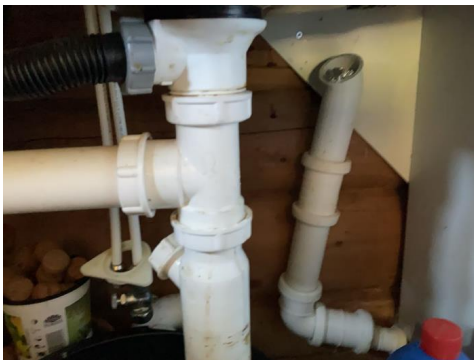
Avløpsrør av plast fra vask i kjøkken. Funksjon er ikke testet. Rør er koblet fra hverandre i benk.
