Nøkkelinformasjon

Om Bjødalsvegen 125

Tilstandsrapport

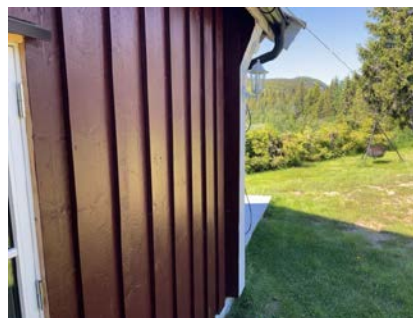
1 TG 1 Gavlvegg mot vei

Yttervegger av laftet tømmer med kledning på utsiden. Utvendig kledning med tømmermannspanel. Det er etablert begrenset lufting av kledningen. Ut fra stedlige klimaforhold vil benyttet byggemåte normalt sett være tilstrekkelig. Lopende vedlikehold og utskifting av enkelt bord må påregnes.

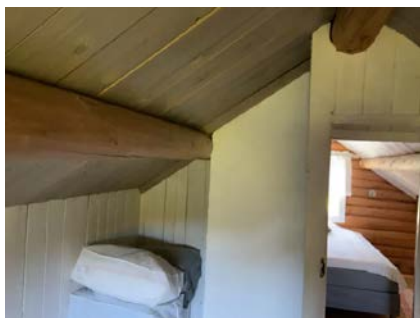
TG 1 Vinduer

Vinduer har trekarmen med malt overflate. Sidehengslede åpningsvindu. 2 lags isolerglass.

Låsemekanisme vindu med løs midtstolpe er skadet.

Vinduet er etablert som rømningsvei fra loft. Mangler må utbedres for å opprettholde trygg rømningsvei.

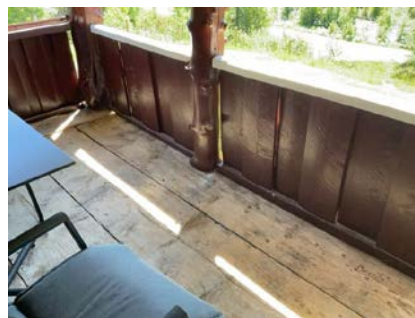
TG 3 Balkonger, terrasser og rom under balkonger - 2

- Rekkverk må monteres for å lukke avviket.

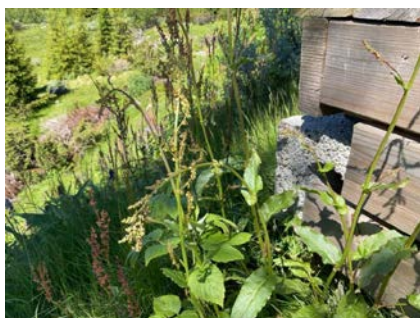
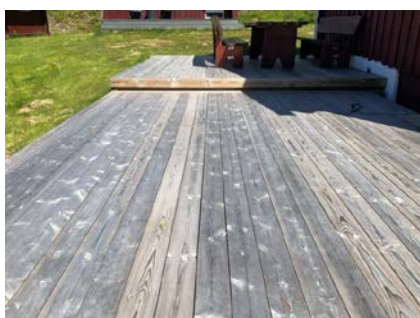
TG 3 Utvendige trapper

Fra terrasser er det tretrapper ned på terreng.

- Rekkverk må monteres for å lukke avviket.

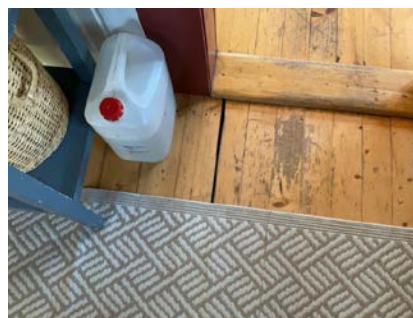
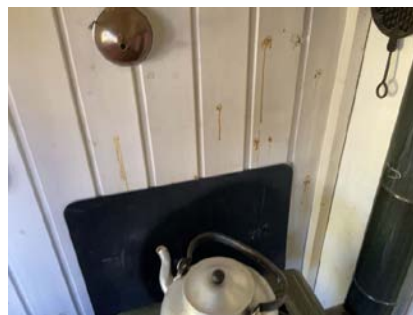
TO 1 Overflater - 2

Overflater innvendige gulv betsår av heltregulv med lakkert og annet behandlet overflate. Himlinger og vegger er kledd med trepanel. Panelte overflater er delvis malte. I 1. etasje er det tømmervegger på innside yttervegger.

Noe bruksmerker, slitasje og solpåvirkning er registrert.

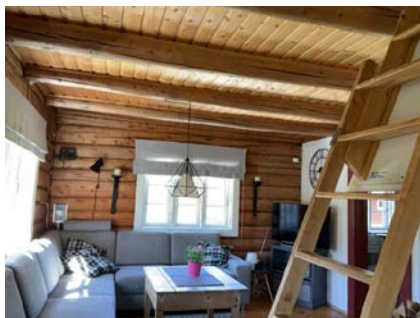
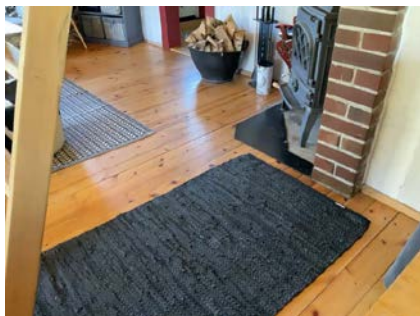
TO 3 Etasjeskille/gulv mot grunn

Bygget har etasjeskiller mot krypprom av trebjelkelag anlagt på ringmur og midtmur/ stolper. Bjelkelaget er isolert med mineralull. Stubbloft mot krypprom med trepanel og plater anlagt på lekter festet til underkant bjelker.

- Målt høydeforskjell på over 30 mm gjennom hele rommet. Tilstandsgrad 3 gis med bakgrunn i standardens krav til godkjente måleavvik.

Det er registrert svikt i deler av gulv i stue ved vanlig gange. Fuktutslag ved målinger på innsiden av hovedinngangsdør.

Bjelkag må sjekkes/eventuelt utbedres i forhold til svikt og fukt

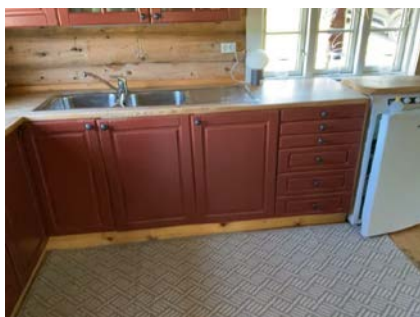
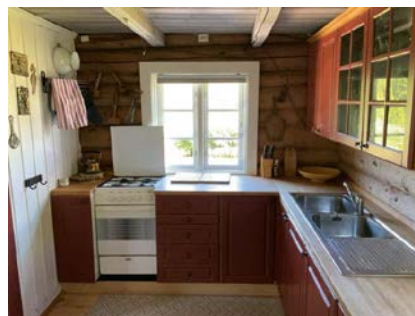
TO 2 Avtrekk

- Mekanisk avtrekk bør etableres.
