Nøkkelinformasjon

Salgsobjekt: Fritidseiendom
Eierform: Eiet
Byggeår: 1938
BRA-i/BRA Total: 78/101 m²
Tomtstr.: 794 m²
Soverom: 3
Gnr./bnr. Gnr. 23, bnr. 30

Om Bjødalsvegen 125

Salgsoppgavedato
05.07.2024

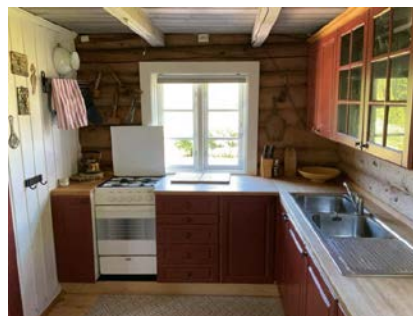
TO 2 Avtrekk

- Mekanisk avtrekk bør etableres.

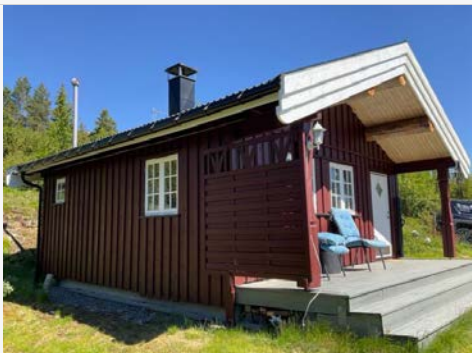
Anneks

Benyttes som anneks og inneholder rom med enkel dusjløsning

I bakrom er det etablert rom med hyttedusj tilkoblet vannvarmer og sistene. Rom hvor dusj er plassert er ikke bygd som fullverdig våtrom. Ved befaringen er det registrert utslag på målbar fukt i gulv ved overflate søk. Forholdet bør undersøkes ytterligere. Grunnet registrerte fuktverdier er det ikke gjennomført hulltaking.
