# Koselig hyttetun i naturskjønne og rolige omgivelser. Fin utsikt og flott turterreng.

| Tilstandsrapport ..... | 51 |

# Tilstandsrapport

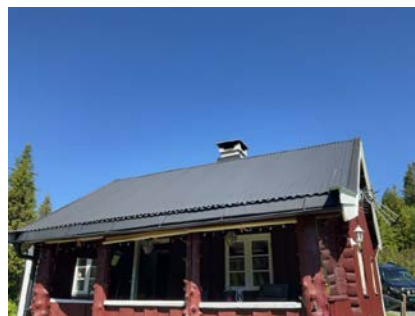
### Nedløp og beslag

Takrenner av metall med lakkert overflate. Nedløp ført i rør ned langs vegg og videre i plastrør ned i grunn. Ved inngang er nedløp avsluttet på terreng. Ved befaringen er det tørt og dermed er ikke sjekk vedrørende lekkasje gjennomført.

Det vurderes å montere snø fangere for å sikre mot skader ved takras. Før eventuell ,montering må konstruksjon sjekkes for om denne tåler belastning. Bortled av takvann forbedres på noen punkter.

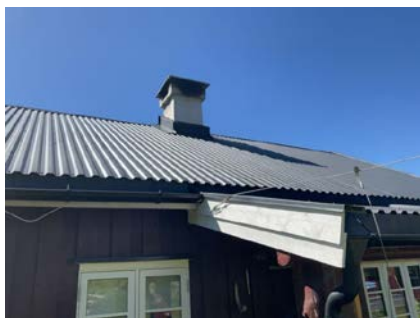
## 1 TG 2 Veggkonstruksjon

Yttervegger av laftet tømmer med kledning på utsiden. Utvendig kledning med tømmermannspanel. Det er etablert begrenset lufting av kledningen. Ut fra stedlige klimaforhold vil benyttet byggemåte normalt sett være tilstrekkelig.

Konstruksjonen har begrenset lufting av kledning. Ut fra dagens byggemåte er dette å se på som et avvik. Ut fra stedlige klimaforhold vil benyttet byggemåte normalt sett være tilstrekkelig.

Utskifting av enkeltbord må påregnes. Ved omlegging av kledning anbefales det å etablere lufting. Da det er opplyst om utbedret råte på vegg med nyere kledning vil det være naturlig å gjennomføre undersøkelser på resterende del av bygget.

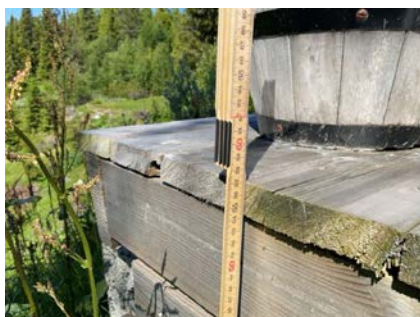
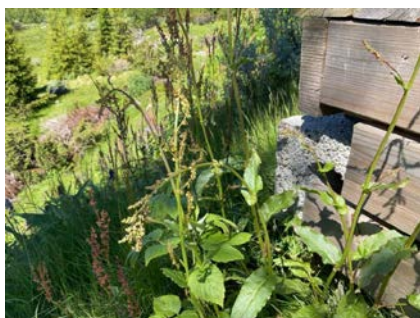
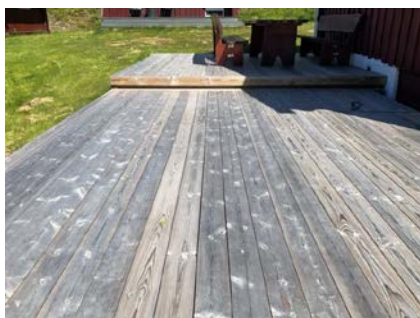
## TG 3 Utvendige trapper

Fra terrasser er det tretrapper ned på terreng.

- Rekkverk må monteres for å lukke avviket.

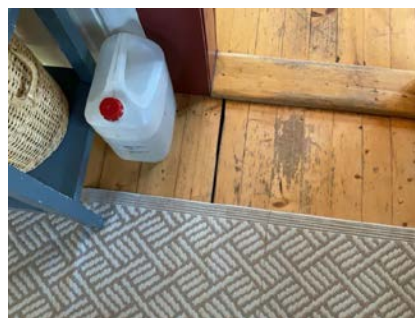
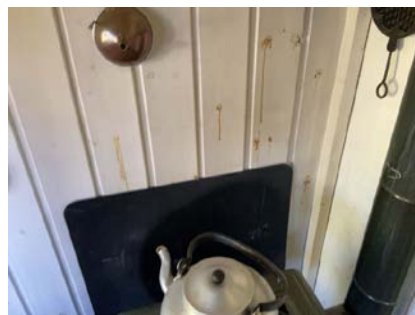
## TO 1 Overflater - 2

Overflater innvendige gulv betsår av heltregulv med lakkert og annet behandlet overflate. Himlinger og vegger er kledd med trepanel. Panelte overflater er delvis malte. I 1. etasje er det tømmervegger på innside yttervegger.

Noe bruksmerker, slitasje og solpåvirkning er registrert.

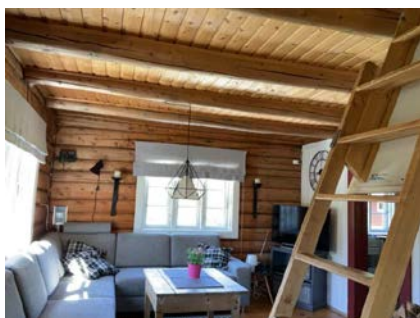
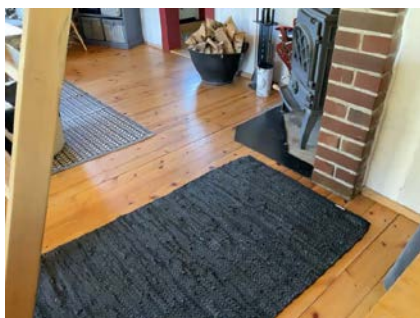
## TO 3 Etasjeskille/gulv mot grunn

Bygget har etasjeskiller mot kryprom av trebjelkelag anlagt på ringmur og midtmur/ stolper. Bjelkelaget er isolert med mineralull. Stubbloft mot kryprom med trepanel og plater anlagt på lekter festet til underkant bjelker.

- Målt høydeforskjell på over 30 mm gjennom hele rommet. Tilstandsgrad 3 gis med bakgrunn i standardens krav til godkjente måleavvik.

Ved kontrollpunkt i stue er det målt høydeforskjeller på opp til 50 mm i rommet. Det presiseres at rommet er møblert og det kan derfor finnes punkter med andre høydeforskjeller. Det er registrert svikt i deler av gulv i stue ved vanlig gange. Fuktutslag ved målinger på innsiden av hovedinngangsdør.

Bjelkag må sjekkes/eventuelt utbedres i forhold til svikt og fukt

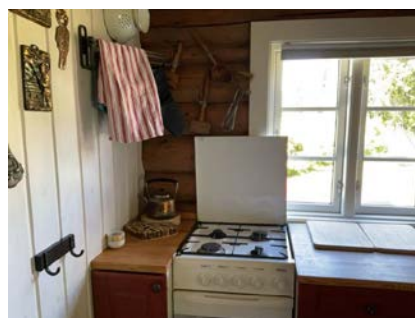
#### ! TG IU Avløpsrør

Avløpsrør av plast fra vask i kjøkken. Funksjon er ikke testet. Rør er koblet fra hverandre i benk.
