## Nøkkelinformasjon

**Oppdragsnr.:** 1201240062

# Koselig hyttetun i naturskjønne og rolige omgivelser. Fin utsikt og flott turterreng.

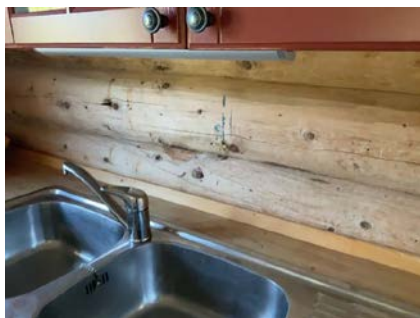
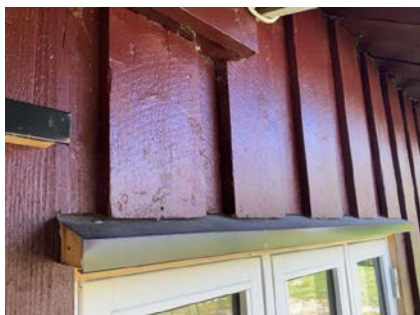
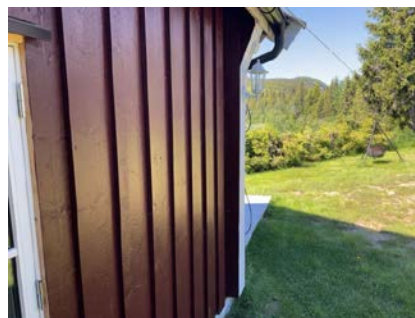
## 1 TG 1 Gavlvegg mot vei

Yttervegger av laftet tømmer med kledning på utsiden. Utvendig kledning med tømmermannspanel. Det er etablert begrenset lufting av kledningen. Ut fra stedlige klimaforhold vil benyttet byggemåte normalt sett være tilstrekkelig. Lopende vedlikehold og utskifting av enkelt bord må påregnes.

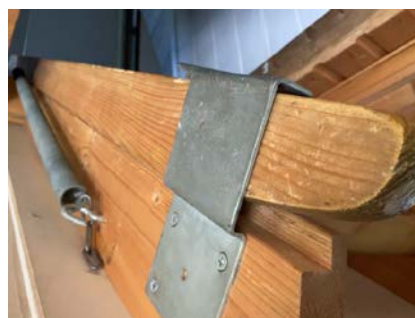
## TG 2 Innvendige dører

På loft er det dører laget av trepanel med enkle låser. Mellom kjøkken og soverom er det fyllingsdør med malte overflater.

- Det er påvist avvik som tilsier at det bør foretas tiltak på enkelte dører.

- Enkelte dører må justeres.
