# Tilstandsrapport

Enebolig i kjede

Magne Skredes veg 43 , 2414 ELVERUM

Befaringsdato: 20.01.2026

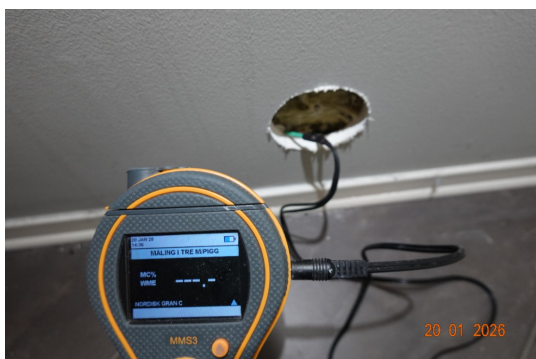
### ! TG 1 Tilliggende konstruksjoner våtrom

Hulltaking er foretatt nederst på delevegg mot våtsonen. Ved bruk av fuktmåler ble det ikke registrert unormale verdier.

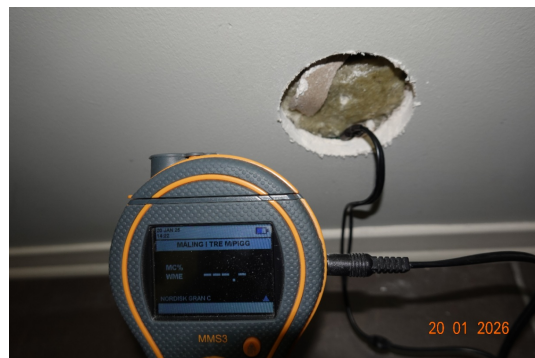
### TG 1 Tilliggende konstruksjoner våtrom

Hulltaking er foretatt nederst på delevegg mot våtsonen. Ved bruk av fuktmåler ble det ikke registrert unormale verdier.

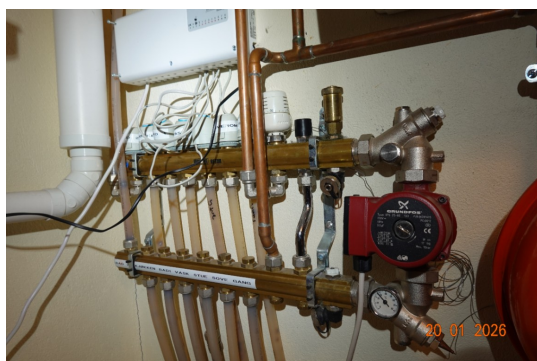
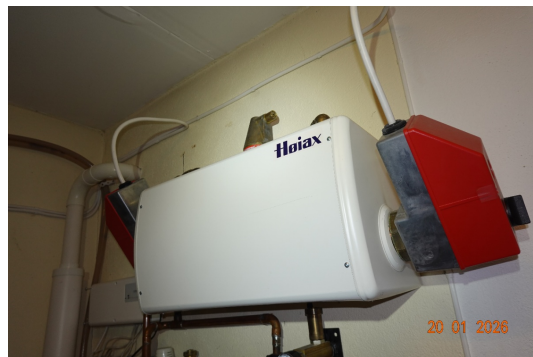
El-kassett montert på vegg i teknisk rom.

Fordelerstokk montert i teknisk rom.
