# Tilstandsrapport

Enebolig

Sundrudveien 70, 1950 RØMSKOG

Rapportdato: 10.04.2025

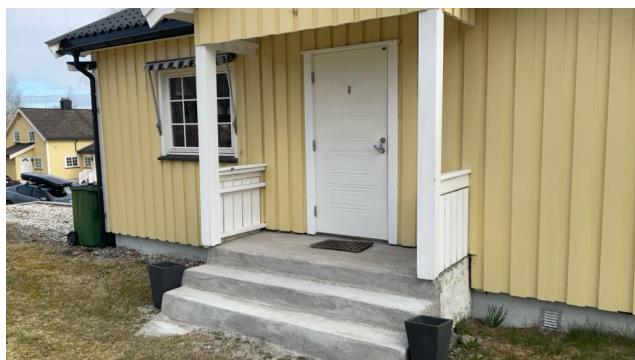
- Det er ikke montert rekkverk.
- Det er påvist fukt-/råteskader i konstruksjonen.
- Rekkverket er for lavt i forhold til dagens krav til rekkverkshøyder.

Det mangler rekkverk på 1 side av trapp (fare for fallskader). Trappen har enkel standard.

- Tiltak:
- Rekkverket er såpass lavt at det på grunn av sikkerhetsmessige forhold anbefales økning av høyde.

Råteskadet treverk må skiftes ut.

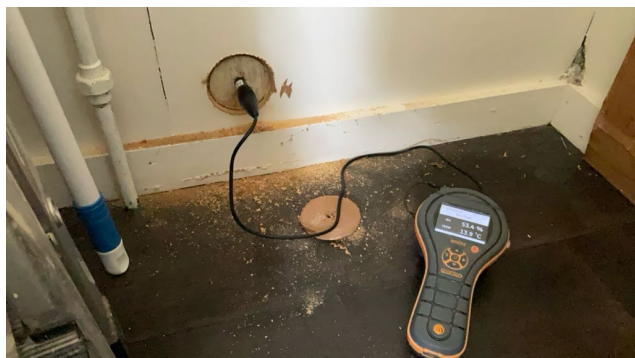
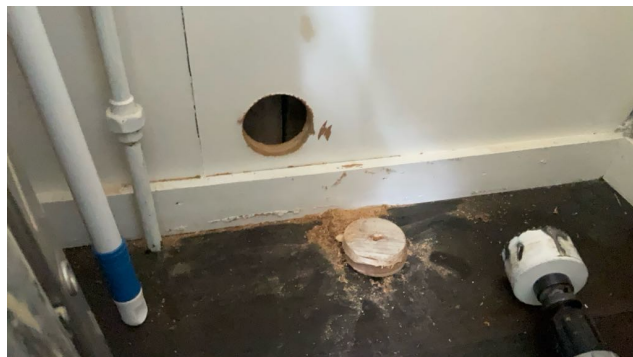
Det ble målt relativ luftfuktighet i vegg og det ble gjort visuell inspeksjon.

Det ble ved målinger og visuell inspeksjon ikke påvist tegn på fuktskader.
