# Tilstandsrapport

Enebolig

Sundsrudveien 68, 1950 RØMSKOG

Befaringsdato: 07.04.2025

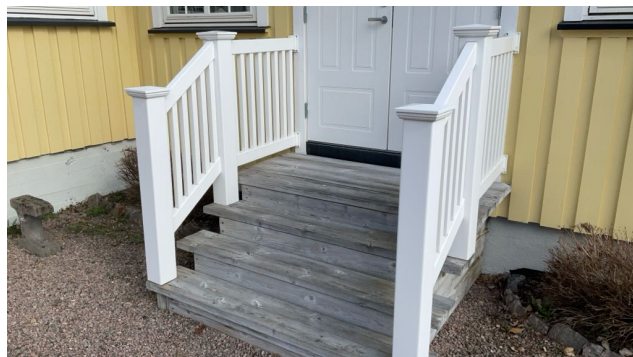
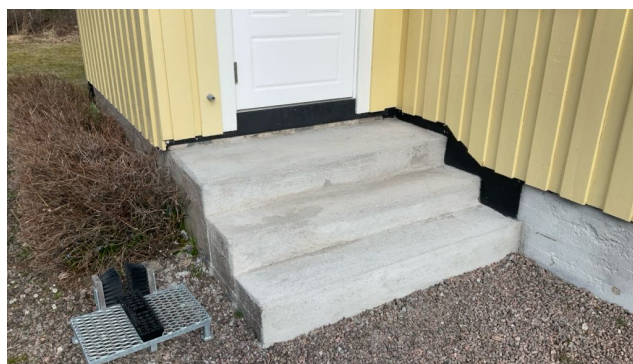
- Rekkverket er for lavt i forhold til dagens krav til rekkverkshøyder.
- Det er avvik:

Trapp i trekonstruksjon med rekkverk av PVC.

Trapp i betongkonstruksjon.

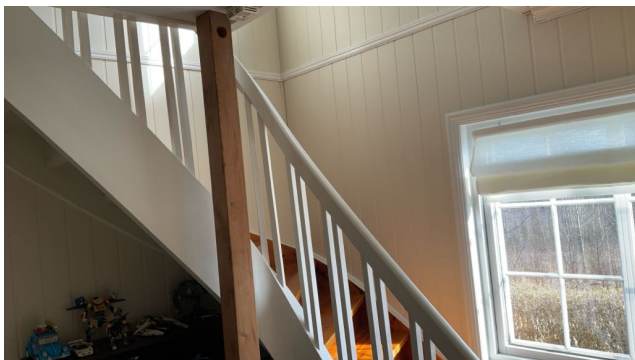
- Rekkverket er såpass lavt at det på grunn av sikkerhetsmessige forhold anbefales økning av høyde.
- Åpninger er såpass store at det ut ifra sikkerhetsmessige forhold anbefales å lage mindre åpninger.
- Håndløper bør monteres, men det var ikke krav på byggetidspunktet.

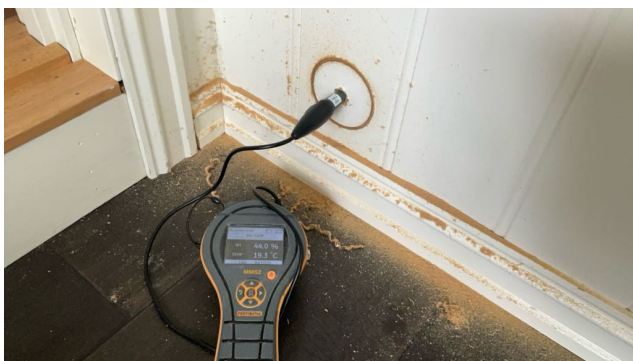
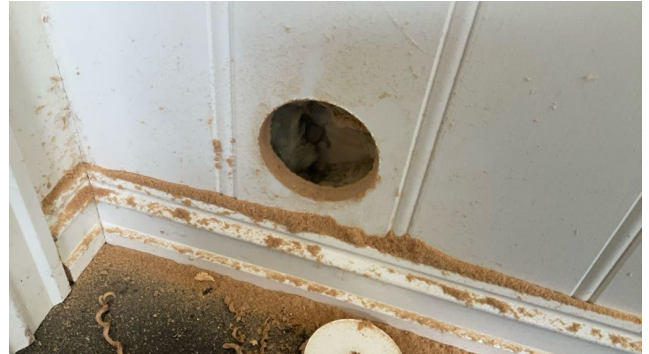
Det ble målt relativ luftfuktighet i vegg og det ble gjort visuell inspeksjon.

Det ble ved målinger og visuell inspeksjon ikke påvist tegn på fuktskader.

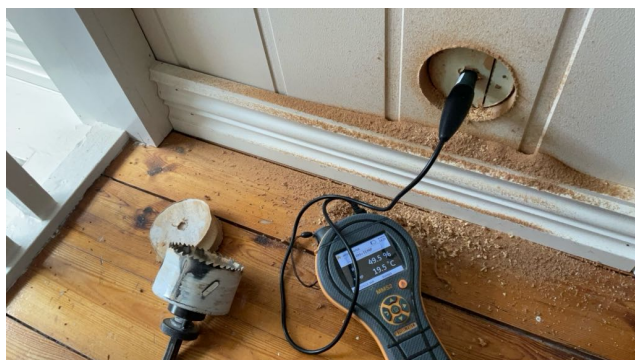
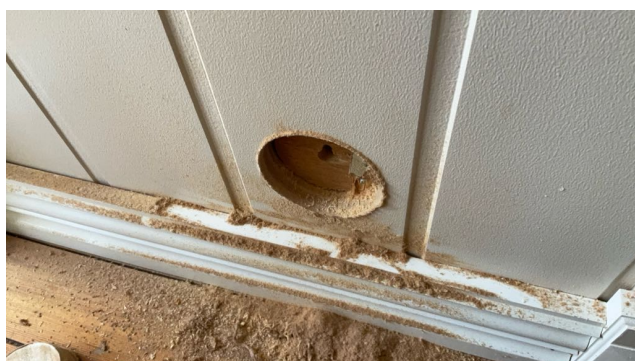
Hulltaking er foretatt uten å påvise unormale forhold.  
Hulltaking ble foretatt i vegg fra gang mot bad.  
Det ble målt relativ luftfuktighet i vegg og det ble gjort visuell inspeksjon.  
Det ble ved målinger og visuell inspeksjon ikke påvist tegn på fuktskader.

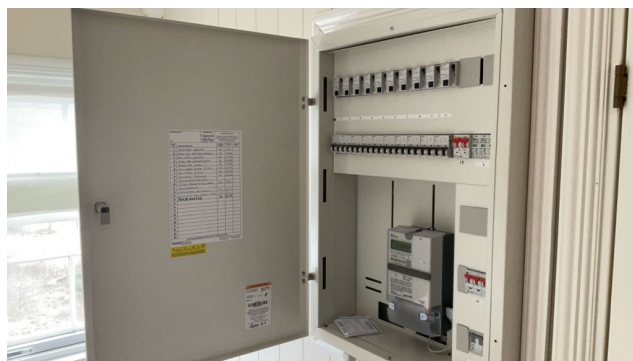
10. Er det tegn på at kabelinnføringer og hull i inntak og sikringsskap ikke er tette, så langt dette er mulig å sjekke uten å fjerne kapslinger?  
**Nei**
11. Finnes det kursfortegnelse, og er den i samsvar med antall sikringer?  
**Ja**
12. Foreta en helhetsvurdering av det elektriske anlegget, dets alder, allmenne tilstand og fare for liv og helse. Bør det elektriske anlegget ha en utvidet el-kontroll?  
**Ja Da det ikke er fremlagt noe dokumentasjon på kontroll av det elektriske anlegget, anbefales det på generelt grunnlag utvidet el-kontroll i boligen.**
