Sundsrudveien 68 og 70, 1950 RØMSKOG

**2 koselige, velholdte eneboliger  
med tomt på til sammen 3,9 mål.  
Utsikt mot Rømsjøen.**

# Tilstandsrapport

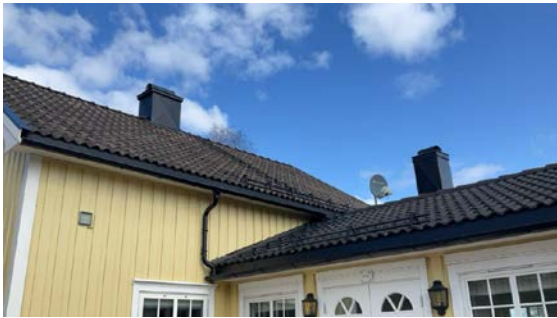
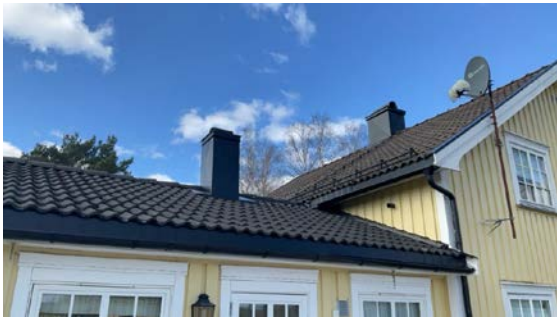
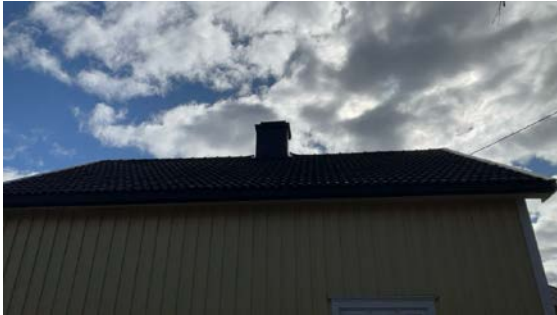
Det mangler snøfangere på deler av taket.

- Konsekvens/tiltak
- Det er ikke krav om utbedring av snøfangere opp til dagens krav.

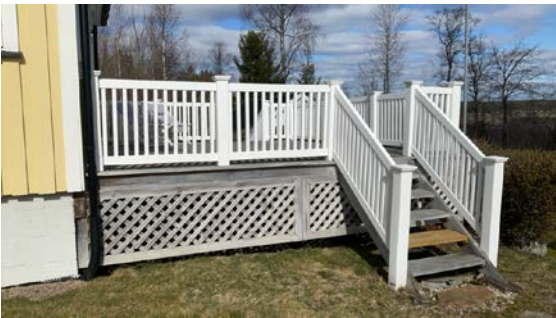
- Det er ikke krav om utbedring av rekkverkshøyde opp til dagens forskriftskrav.
- Tiltak:

Det bør gjøres lokal utbedring av trapp på sydsiden.

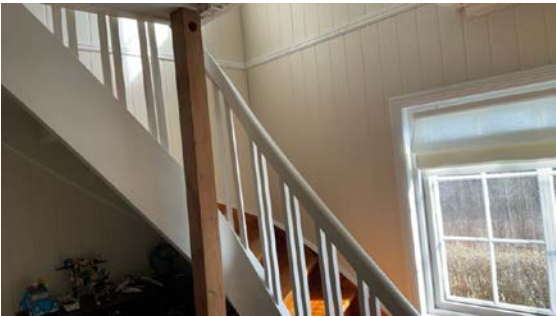
- Rekkverket er såpass lavt at det på grunn av sikkerhetsmessige forhold anbefales økning av høyde.
- Åpninger er såpass store at det ut ifra sikkerhetsmessige forhold anbefales å lage mindre åpninger.
- Håndløper bør monteres, men det var ikke krav på byggetidspunktet.

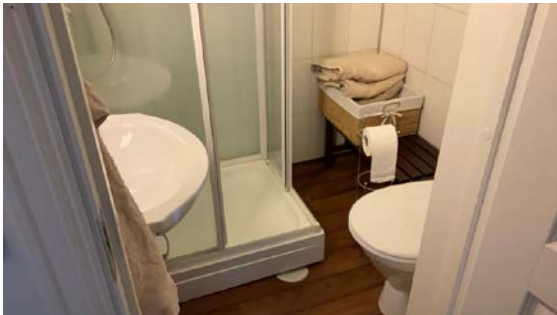
### 1. ETASJE > BAD/WC

Baderommet ble oppusset i 2010 iht. eier.  
Vannrør og sluk er av eldre dato.  
Det er ikke fremlagt noe dokumentasjon på våtrommet.
