# Tilstandsrapport

Enebolig

Egedes gate 33, 8656 MOSJØEN

Befaringsdato: 05.08.2025

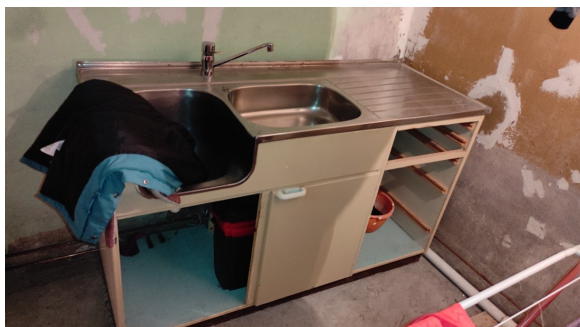
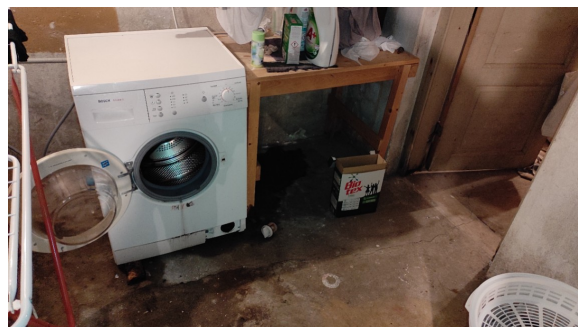
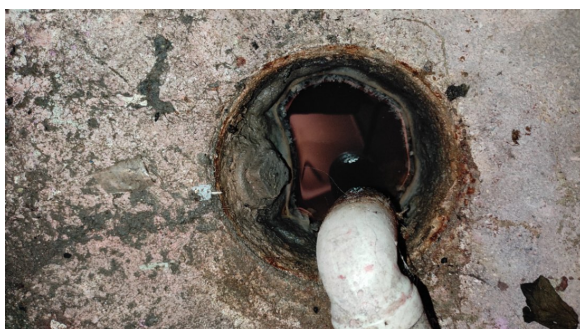
## KJELLERETASJE > VASKEROM

### TG IU Tilliggende konstruksjoner våtrom

- TGIU gitt ut ifra manglende mulighet for hulltaking.

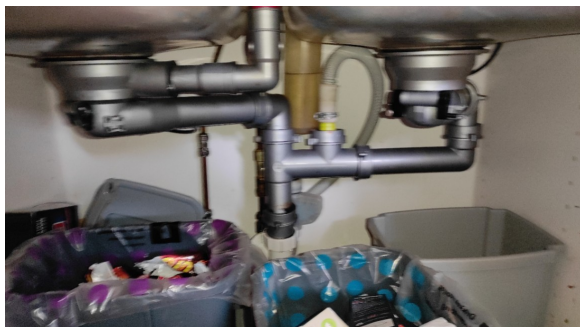
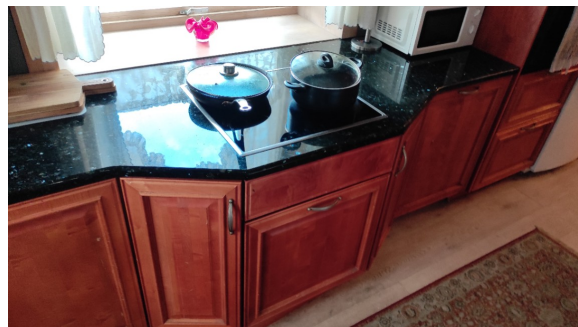
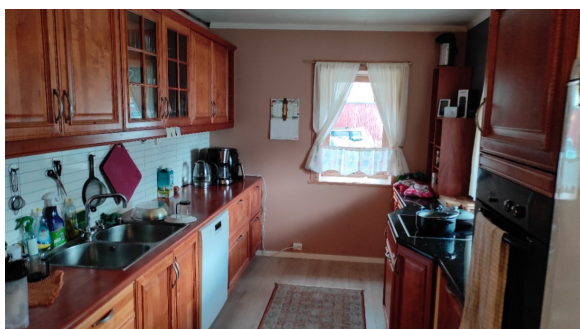
## 1. ETASJE > KJØKKEN

### TG 3 Avtrekk
