Egedes gate 33, 8656 MOSJØEN

**Enebolig med sentral beliggenhet i  
Mosjøen | Nærhet til byens  
fasiliteter og naturopplevelser |  
Eiet tomt med plen og prydbusker**

| Tilstandsrapport ..... | 35 |

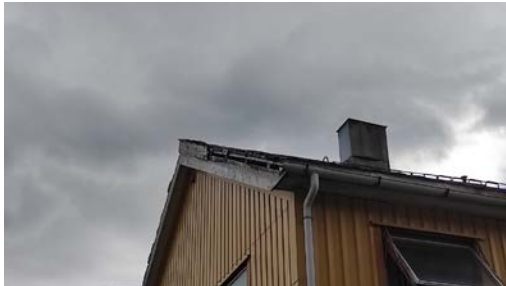
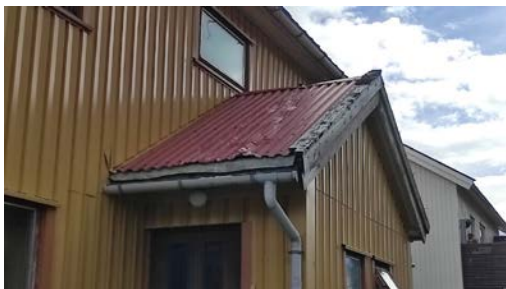
## TG 3 Nedløp og beslag

Avvik: Det er ikke tilfredsstillende bortledning av vann fra taknedløp ved grunnmur.  
Det mangler snøfangere på hele eller deler av taket, men det var ikke krav om dette på byggemeldingstidspunktet.  
Det mangler tilfredsstillende adkomst til pipe for feier.  
Det er store deformasjoner i renner og nedløp.  
Takrenner/nedløp har store lekkasjer.  
Takstige med bøyle er ikke lenger godkjent av feiervesenet.

Renner og nedløp av metall.  
Takstige med bøyle til pipen.  
Pipen er tekket med heldekkende beslag.

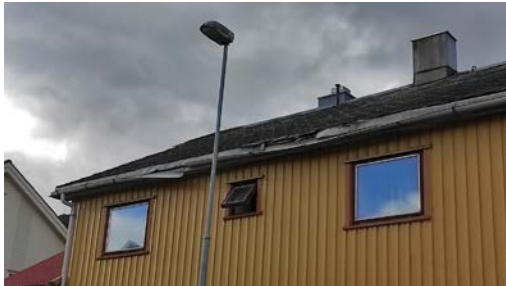
## TG 2 Veggkonstruksjon

Avvik: Det er ingen musesperre i nedre kant av konstruksjon.

Yttervegger av mur. Ytterveggene er utvendig kledd med fasadeplater. Det bemerkes at takstingeniøren ikke har gjort fysiske inngrep i konstruksjonen og at isolasjonstykkelse, kvalitet eller tilstand derfor ikke kan dokumenteres.

- Musesperre må etableres.

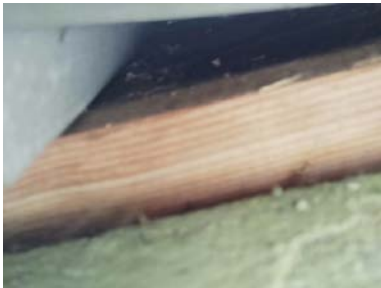
## TG 2 Takkonstruksjon/Loft

Avvik: Det er påvist fuktskjolder/skader i takkonstruksjonen.

Det er tegn på tidvis lekkasje rundt pipen.

Det er synlige råteskader i lekter og vindskibord utvendig, det kan derfor ikke utelukkes råteskader i rupanel og sperrer ut mot ytterveggene.

*Punktet må sees i sammenheng med Taktekking*

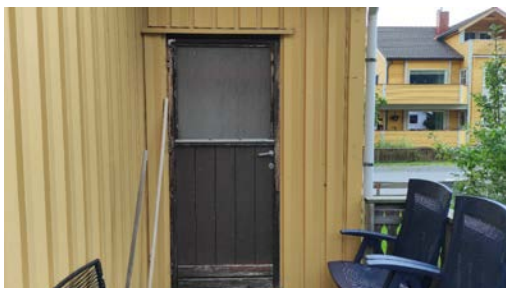
## TG 2 Balkonger, terrasser og rom under balkonger

Avvik: Rekkverket er for lavt i forhold til dagens krav til rekkverkshøyder.

Terrasse på ca. 6 m<sup>2</sup> med impregneret stående rekkverk. Rekkverket har en høyde på ca. 87 cm. Konstruksjon av tre innfestet i bygningskroppen og fundamentert på peler av tre. Adkomst fra hage og via dør fra stuen.

Overflatebehandling av rekkverk og terrasse må påregnes.

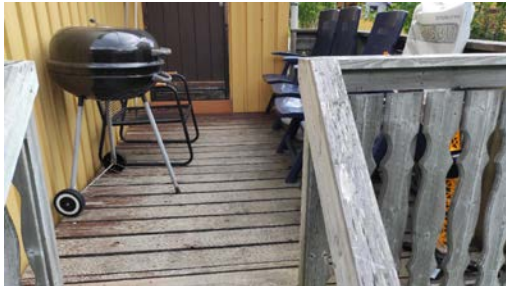
## TG 2 Utvendige trapper

Avvik: Åpninger i rekkverk er ikke i henhold til krav i dagens forskrifter.

Betongtrappen har noe sår/sprekker, og kjellernedgangen er midlertidig isolert.

Trapp av tre til terrassen, med impregneret rekkverk.

Isolasjon i kjellernedgangen må tildekkes.

Det bør monteres håndløper i kjellernedgangen.

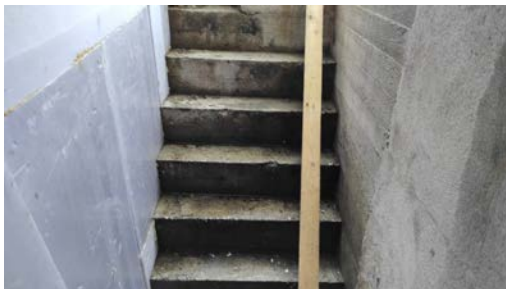
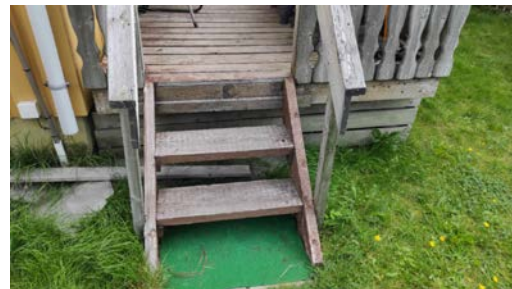
## TG 3 Overflater

Avvik: Det er stedvis påvist synlige skader på overflater.  
Det er flere skader på overflatene.  
Gulvene i kjelleretasjen buler opp, og gir etter ved belastning.

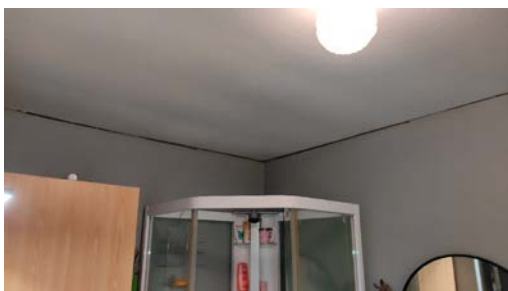
- Det er påvist at flisfuger har riss/sprekker.
- Det er påvist at høydeforskjell fra topp slukrist til gulv/synlig topp membran ved dørterskel er mindre enn 25 mm.
- Det er påvist avvik i fallforhold til sluk i forhold til krav i forskrift på byggetidspunktet.

Fugene har noe sprekker og er misfarget.

- Et bad med manglende/reduert fall til sluk blir mindre funksjonelt og sikkert for brukeren. Dette kan medføre stående vann på gulvet, vann som ikke ledes effektivt til sluket, økt risiko for at vann renner ut av rommet og redusert sklisikkerhet på gulvet.
- Fuger bør skiftes ut.
- Til tross for avviket i fall/høydeforskjell til sluk, vil gulvet fortsatt kunne lede vann mot sluket, men med redusert effektivitet. Dette kan potensielt øke risikoen for vannansamling i enkelte områder av badet.

Vær oppmerksom ved bruk. For å få tilstandsgrad 0 eller 1 må gulvet bygges med riktig fall til sluk. Det vil imidlertid sjelden være økonomisk rasjonelt som et enkeltstående tiltak. Ved en eventuell renovering, påse at badet bygges med tilfredsstillende fall til sluk.

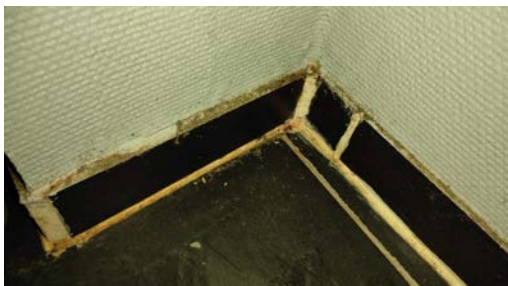
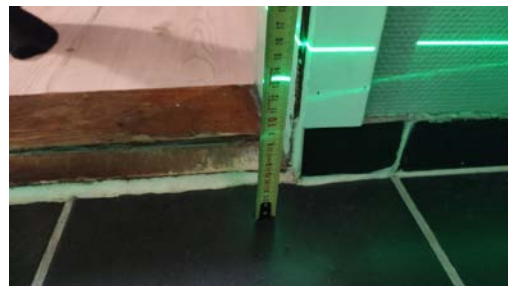
### ! TG 2 Sluk, membran og tettesjikt

- Det er påvist mangelfull/feil utførelse rundt rørgjennomføringer e.l. som gir fare for fukt i konstruksjonen i våtsone.
- Membran kan ikke konstateres (ikke synlig og det foreligger heller ikke dokumentasjon).

Det er påvist utettheter i rørgjennomføringer i våtsonen bak dusjkabinettet og under servanten. Ved en eventuell lekkasje vil da vannet kunne renne uhindret nedover i konstruksjonen, selv om kravet til 25mm høydeforskjell er ivarettatt.

- Løsningen/utførelsen rundt rørgjennomføringer gir fare for fukt inn i konstruksjoner.
- Konsekvensen er at det kan oppstå fuktskader i konstruksjonen bak overflatematerialet. Vann kan trenge inn gjennom utette rørgjennomføringer og forårsake fuktskader ved fukttillførsel gjennom enten bruksvann eller lekkasjevann.
- Det må gjøres nærmere undersøkelser. Manglende membran/tettesjikt medfører risiko for lekkasjer og fukt i konstruksjonen.

Generelt bør man unngå rørgjennomføringer i gulvet, men kan man ikke unngå det må membranen trekkes opp på hylserør/varerør i en høyde minst 25 mm over ferdig gulv. Avstanden mellom rørene bør være minst 100 mm, og i avstand 40 mm fra vegg. Dette for å sikre at membranarbeidene kan utføres på en sikker og god måte.

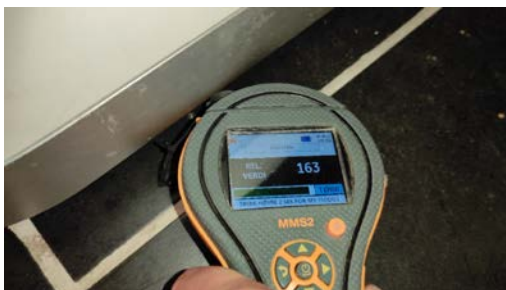
Det er skader i himlingsplater.

Det er rustdannelser i sluket.

- Våtrommet må totalrenoveres. Alle forhold med tettesjikt, våtsone, sluk m.m. må dokumenteres.
- Våtrommet har behov for omfattende oppgraderinger. For å sikre en løsning som oppfyller gjeldende krav, bør tettesjikt, sluk og røropplegg oppgraderes og dokumenteres.
- Manglende oppgradering av våtrommet medfører høy risiko for at konstruksjonene ikke vil tåle vanlig bruk av vann eller lekkasjer. Dette kan føre til fuktskader på tilstøtende konstruksjoner.

Vaskerommet anses som en grovkjeller og utbedringstiltak anses som ikke påkrevd. Ved eventuell oppgradering påse at rommet blir utført etter godkjente løsninger for rom under terreng. Kostnadsestimatet er satt for totalrenovering og oppbygging av våtrom iht. dagens krav.

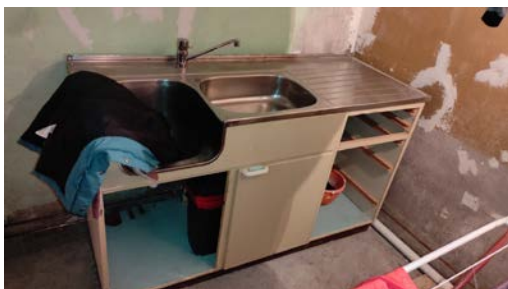
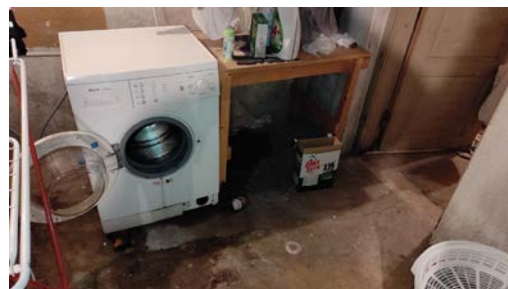
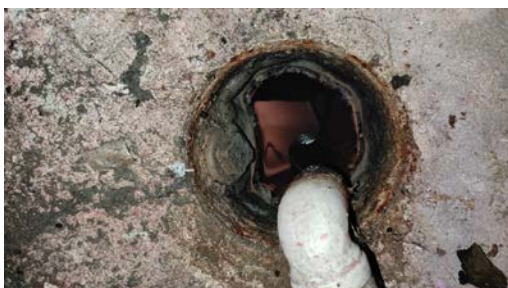
Det ble utført fuktsøk ved befaring, og forhøyede fuktverdier ble registrert i området rundt sluket.

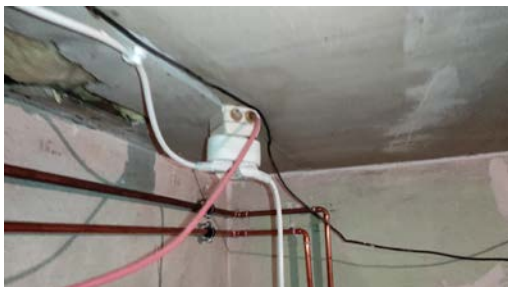
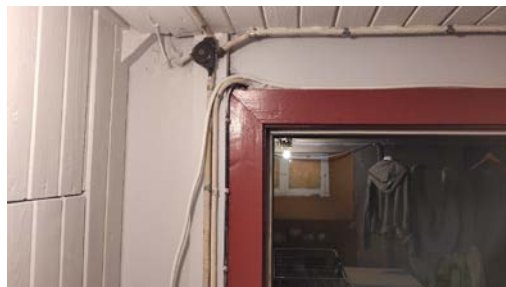
## TG 3 Branntekniske forhold
