# Tilstandsrapport

Boligbygg med flere boenheter

Mathiasbakken 7B , 3132 HUSØYSUND

Befaringsdato: 01.04.2026

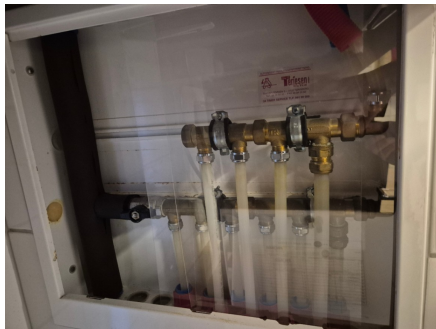
Innvendige røropplegg består av plastrør (rør i rør) og det er besiktiget i rørfordelerskap med stoppekran, plassert på bad.

Sanitærinstallasjonene fungerte normalt ved befaring. Vvs anlegget er ellers ikke kontrollert for feil eller mangler under befaring. Det er på generelt grunnlag anbefalt at vvs røropplegg regelmessig ettersees / kontroll av rørlegger.
