Råbukkvegen 10, 2160 VORMSUND

**Enebolig med garasje og  
utleiemulighet- 2,2 mål tomt -  
Landlig beliggende kun 1,8 km fra  
Neskollen**

# Tilstandsrapport

Befaringsdato: 01.12.2025

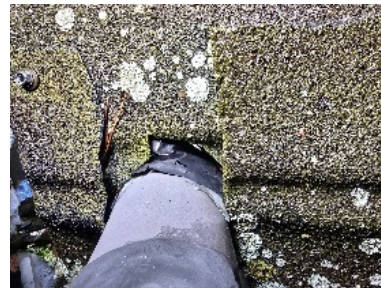
Ikke tilfredstillende rørgjennomføring

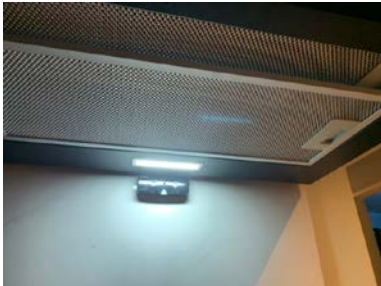
Synlig komfyrvakt (ikke funksjonstestet)
