Råbukkvegen 10, 2160 VORMSUND

**Enebolig med garasje og
utleiemulighet- 2,2 mål tomt -
Landlig beliggende kun 1,8 km fra
Neskollen**

Tilstandsrapport

Befaringsdato: 01.12.2025

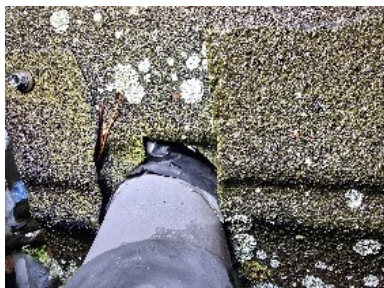
Påvist skade på en takplate.

Liten "bulk" på takplate

Ikke tilfredsstillende rørgjennomføring

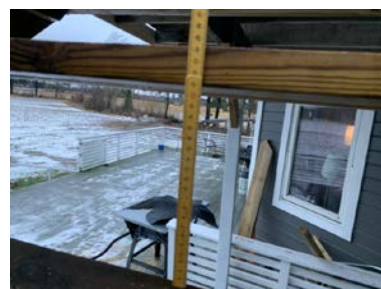
Tretrapp til 2. etasje

For høyt opptrinn og for stor avstand mellom trinnene
