# Tilstandsrapport

Boligbygg med flere boenheter

Inga F. Gjerdrums vei 76 , 1396 BILLINGSTAD

Befaringsdato: 22.01.2026

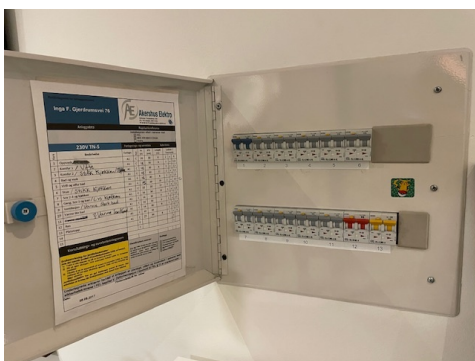
-EI-anlegg er kun beskrevet ikke kontrollert. Varmekabler, lamper, lys og andre elektriske komponenter er ikke funksjonstestet. Downlights/lys ikke demontert for kontroll. Avvik kan forekomme.  
Manglende samsvarserklæring for elektrisk anlegg gjør at det anbefales en utvidet kontroll, eventuelt bør utførende for anlegget kontaktes for og innhentet erklæringen dersom den eksisterer.
