# Tilstandsrapport

Fritidsbolig

Kleberbergvegen 142, 7340 OPPDAL

Befaringsdato: 20.03.2025

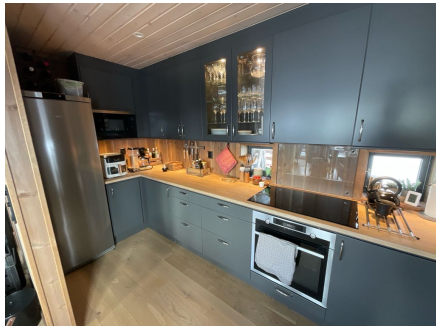
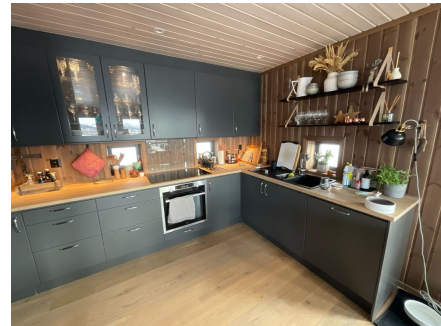
## 1.ETASJE > STUE/KJØKKEN

Kjøkkenet har innredning med glatte fronter. Benkeplaten er av heltre. Det er integrert oppvaskmaskin, platetopp, micro, stekeovn, vannstoppsystem og komfyrvakt. Innredningen fremstår i god stand.
