Tilstandsrapport

Enebolig

Frolandsveien 310, 4848 ARENDAL

Befaringsdato: 05.06.2024

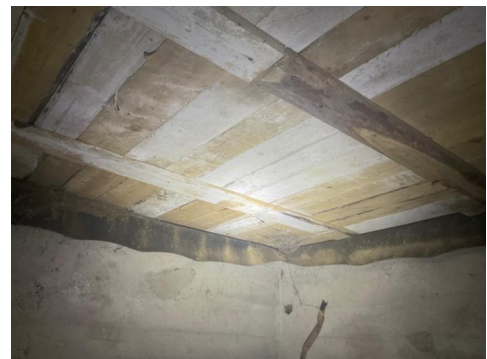
Stubbloft under trebjelkelag.

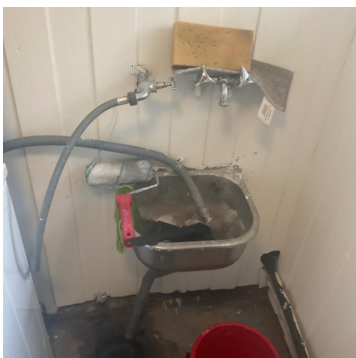
Utslagsvask på vaskerom
