Tilstandsrapport

Enebolig

Gjøvikvegen 701, 2849 KAPP

Befaringsdato: 02.07.2024

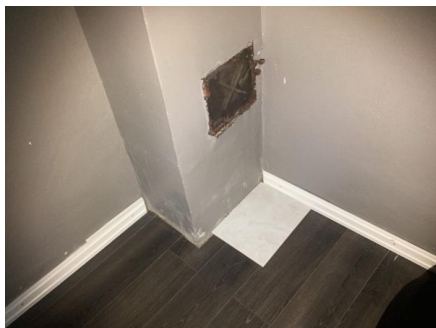
Vurdering av avvik:

- Det er påvist andre avvik:

Feieluke.

Konsekvens/tiltak

- Det må foretas tiltak for å lukke avviket.

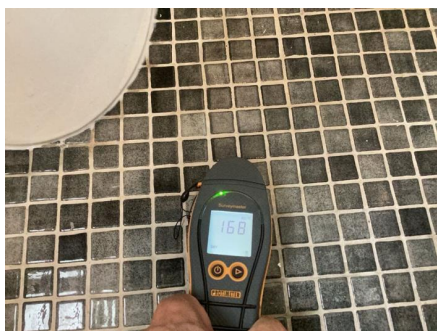
Våtrommet oppfyller ikke dagens krav til våtrom, og kjøperen må vurdere om det er hensiktsmessig å bruke våtrommet på en annen måte enn det gjeldende regelverket beskriver. Dette kan for eksempel innebære installasjon av et tett dusjkabinett og nøye overvåking av eventuelle tegn på fuktskader. For å oppnå tilstandsgrad 0 eller 1, må man bygge om gulvet slik at det har riktig fall mot sluket. Dette vil imidlertid sjelden være økonomisk forsvarlig som et enkeltstående tiltak. Ved en eventuell renovering, påse at gulvet bygges med riktig fall mot sluket.

Ved enkle fuktsøk registrerte jeg ingen unormale verdier.

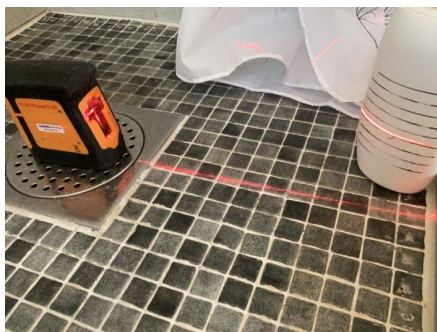
Flatt gulv i dusjsone.

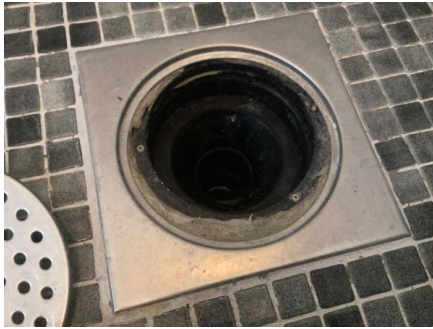
Kontroll av sluk.

- Overvåk tilstanden jevnlig. For å få tilstandsgrad 0 eller 1 må tettesjiktet skiftes ut, men tidspunktet for når dette er nødvendig er vanskelig å si noe om.

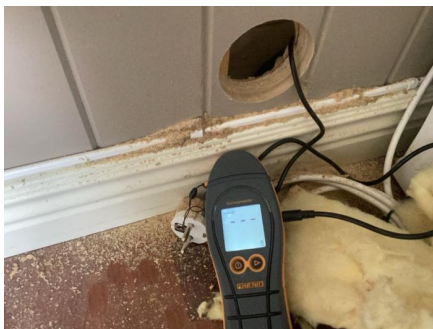
Hulltaking er utført, det ble ikke påvist unormale forhold i området rundt der hulltaking ble utført. Jeg gjør oppmerksom på at dette er en stikkprøve og det kan ikke gis garanti for at det ikke er avvik andre steder i konstruksjonen.

Ved fuktmåling ble det registrert tørre verdier (under 12%).

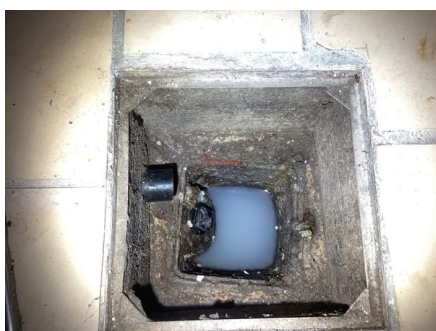
Det gjøres oppmerksom på at våtrommet er vurdert ut i fra dagens krav i tillegg til våtrommets byggeår. Det er blant annet avvik på ventilasjon Manglende håndverksmessig utførelse på deler av arbeid. og membran.

Våtrommet oppfyller ikke dagens krav til våtrom, og kjøperen må vurdere om det er hensiktsmessig å bruke våtrommet på en annen måte enn det gjeldende regelverket beskriver.

Kostnadsestimat: 50 000 - 100 000

Kontroll av sluk.

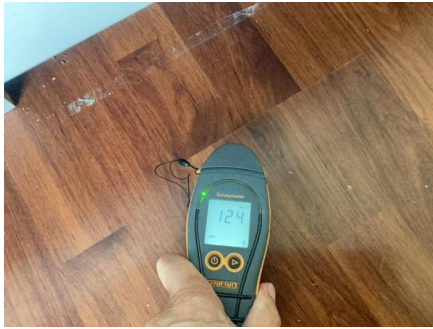
Ved enkle fuktsøk registrerte jeg ingen unormale verdier.

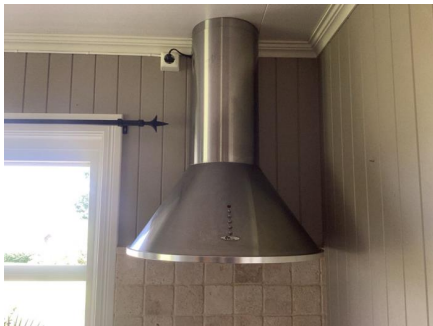
Kjøkkenvifte.

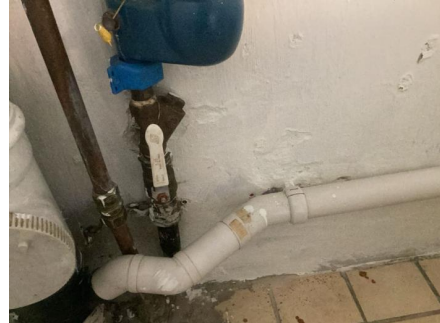
Stoppekran.

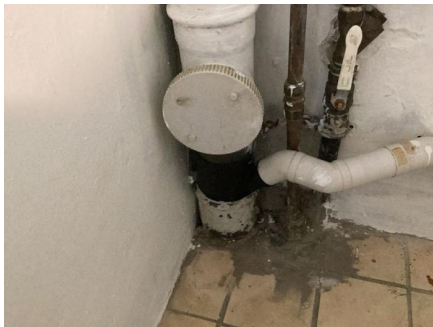
Stakeluke.

- Det er ikke behov for utbedringstiltak siden anlegget fungerer i dag, men ut ifra alder kan skader plutselig oppstå på eldre anlegg.

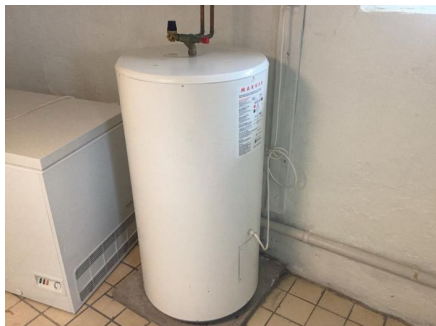
Varmtvanstank.

- Det er ikke behov for utbedringstiltak siden tanken fungerer i dag, men ut ifra alder kan skader plutselig oppstå på eldre tanker.

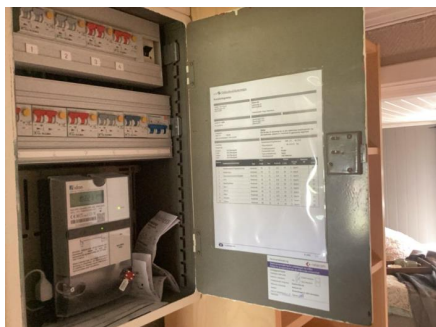
Sikringsskap.

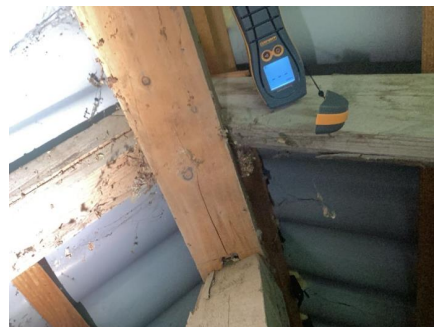
Ved enkel fuktmåling registrerte jeg tørre verdier.

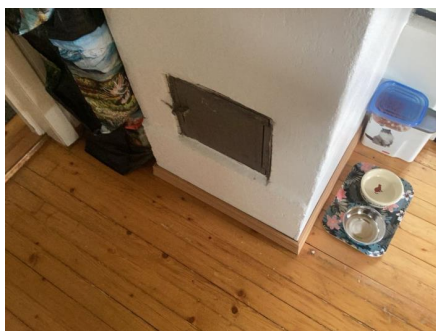
Det anbefales generelt å utføre en kontroll av piper og ildsteder ved omsetning av boliger. Det bemerkes at det er det lokale brann- og feiervesenet som fører tilsyn med piper og ildsteder i hver enkelt kommune. Årsakene til avviket er ikke avdekket på grunn av begrensninger i denne rapportens undersøkelsesomfang. Dette krever ytterligere undersøkelser for å fastslå. Jeg anbefaler ytterligere undersøkelser. Generelt behov for vedlikehold, og utbedringer.

Feieluke.

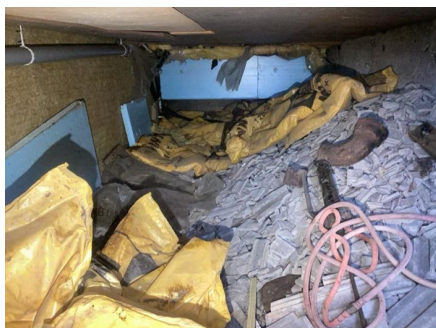
Generelt behov for vedlikehold og utbedringer. Årsakene til avviket er ikke avdekket på grunn av begrensninger i denne rapportens undersøkelsesomfang. Dette krever ytterligere undersøkelser for å fastslå. Konsekvensene av avviket kan eksempelvis være fuktskader og redusert brukstid. Jeg anbefaler ytterligere undersøkelser.

Krypkjeller.

- Bedre ventilering må etableres.
- Ytterligere undersøkelser må foretas for å få kartlagt tilstanden og omfanget på eventuelle skader.

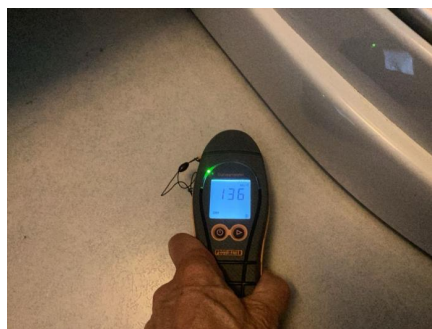
Ved enkle fuktsøk registrerte jeg ingen unormale verdier.

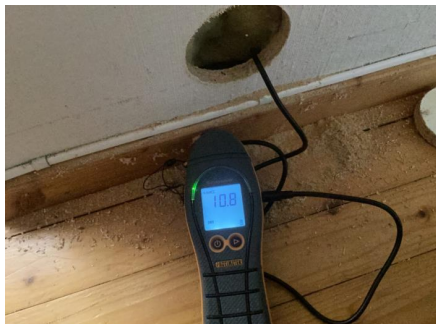
Hulltaking er utført, det ble ikke påvist unormale forhold i området rundt der hulltaking ble utført. Jeg gjør oppmerksom på at dette er en stikkprøve og det kan ikke gis garanti for at det ikke er avvik andre steder i konstruksjonen.

Ved fuktmåling ble det registrert tørre verdier (under 12%).

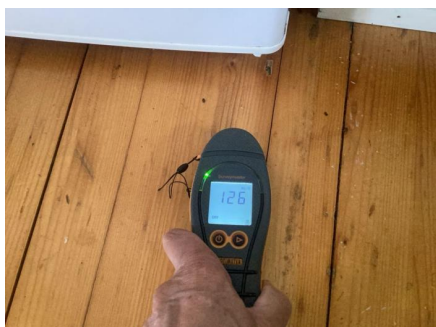
Ved enkle fuktsøk registrerte jeg ingen unormale verdier.

For å lukke avviket må det gjøres tiltak.

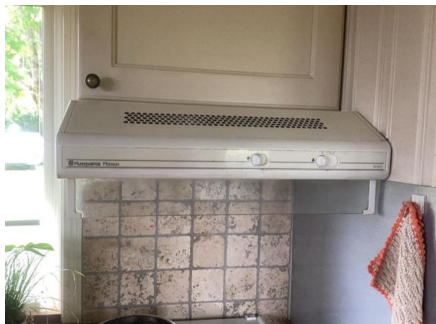
Kjøkkenvifte.

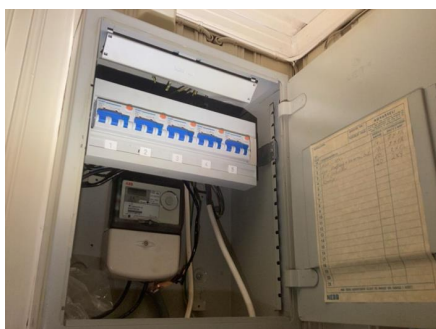
Sikringskap i entre.
