Gjøvikvegen 699 og 701, 2849 KAPP

**Eiendom med koselig tun -
enebolig med stor terrasse -
anneks som egen boenhet -
dobbel garasje - fin Mjøsutsikt.**

Salgsobjekt: Enebolig
Eierform: Eiet
Byggeår: 1947
BRA-i/BRA Total: 203/203 m² (inkl. anneks)
Tomtstr.: 2559 m²
Soverom: 2 (+ 2 i anneks)
Gnr./bnr. Gnr. 117, bnr. 6

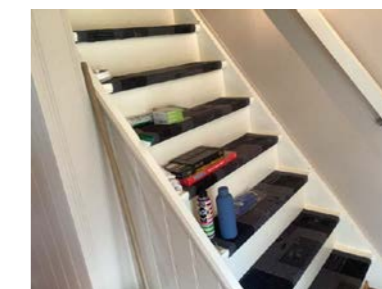
Loftstrapp mangler rekkverk.

- Rekkverk må monteres for å lukke avviket.

Konsekvensen for nevnte avvik kan være fallulykker, tiltak for å bedre sikkerheten anbefales.

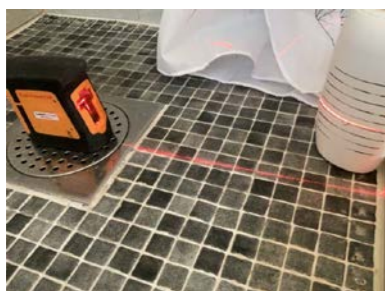
Flatt gulv i dusjsone.

Våtrommet oppfyller ikke dagens krav til våtrom, og kjøperen må vurdere om det er hensiktsmessig å bruke våtrommet på en annen måte enn det gjeldende regelverket beskriver. Dette kan for eksempel innebære installasjon av et tett dusjkabinett og nøye overvåking av eventuelle tegn på fuktskader. For å oppnå tilstandsgrad 0 eller 1, må man bygge om gulvet slik at det har riktig fall mot sluket. Dette vil imidlertid sjelden være økonomisk forsvarlig som et enkeltstående tiltak. Ved en eventuell renovering, påse at gulvet bygges med riktig fall mot sluket.

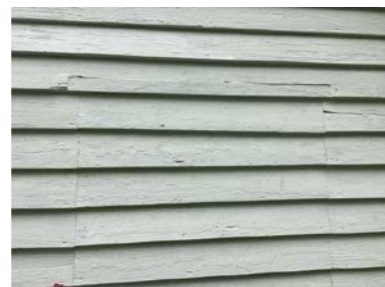
Kledning bærer preg av slitasje. Utvendig kledning er ikke luftet. Bygningsdelen har en alder som øker sannsynligheten for skjulte feil og har brukt opp mye av sin forventede brukstid. Erfaringsmessig kan eldre trevegger ha skjulte skader, spesielt over grunnmuren og under vinduene. Avvik er også beskrevet på bilder.

Panel med slitasje.

Jeg anbefaler ytterligere undersøkelser. Generelt behov for vedlikehold og utbedringer. Årsakene til avviket er ikke avdekket på grunn av begrensninger i denne rapportens undersøkelsesomfang. Dette krever ytterligere undersøkelser for å fastslå. Konsekvensene av avviket kan eksempelvis være fuktskader og redusert brukstid.

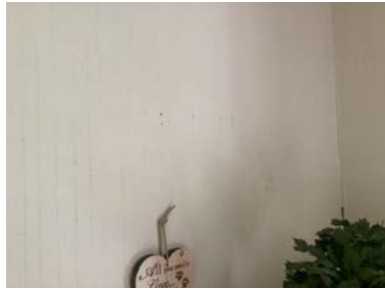
Hull i vegger etter tidligere installasjoner. Soverom.

Generelt behov for vedlikehold, oppgraderinger og utbedringer.

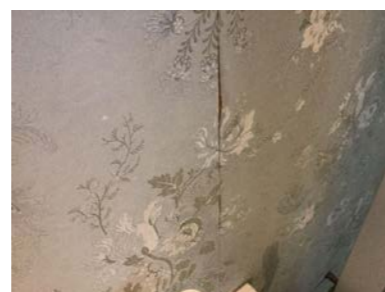
Løs tapet på fiberplater i dusjhjørne.
