# TILSTANDSRAPPORT

Conrad Mohrs veg 44  
5072 BERGEN  
4601/13/16/685/0/0

02.07.2025

Befaring utført den 18.06.2025 av:

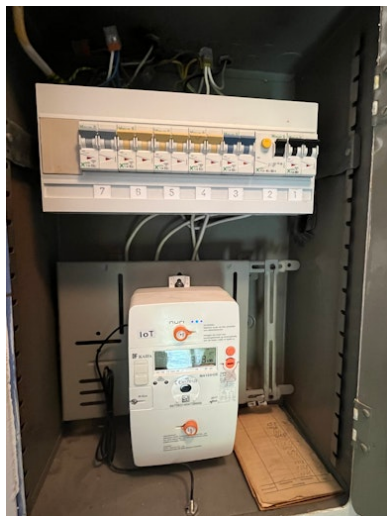
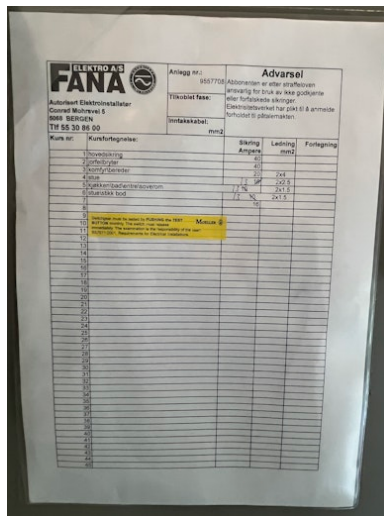
Det er likevel foretatt en enkel vurdering av anlegget basert på selgers informasjon og besiktelse av synlige deler i boligen. Undersøkelsen er basert på spørsmål og punkter fra forskriften Tryggere Bolighandel som ble vedtatt 01.01.2022.
