# Tilstandsrapport

Tomannsbolig

Granbakken 16, 1386 ASKER

Rapportdato: 11.02.2026

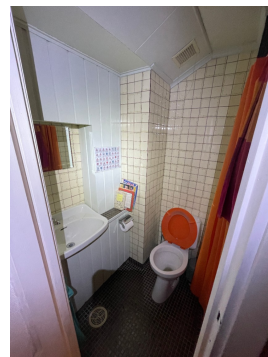
- Manglende oppgradering av våtrommet medfører høy risiko for at konstruksjonene ikke vil tåle vanlig bruk av vann eller lekkasjer. Dette kan føre til fuktskader på tilstøtende konstruksjoner.
- Våtrommet har behov for omfattende oppgraderinger. For å sikre en løsning som oppfyller gjeldende krav, bør tettesjikt, sluk og røropplegg oppgraderes og dokumenteres.

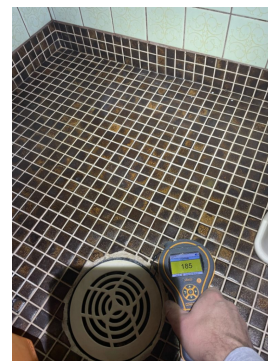
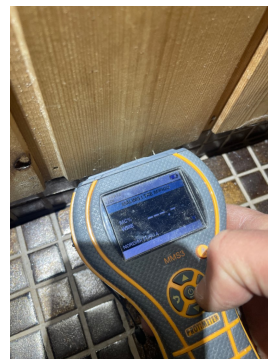
Hulltaking er ikke foretatt da det ikke er fysisk mulig pga tilliggende konstruksjoner. ( murte vegger,) Det er fuktmålt på overflater og i trepanel i vegg mot badet. Fuktmåling på overflater er foretatt, men dette er en metode som kan ha store avvik da måleinstrumentet kan gi utslag på materialer som leder strøm som f.eks. varmekabler, armeringsjern etc. \*Det er i hovedsak veggene/ gulvet i våtsonen som er mest utsatt for fuktighet. Spesielt utsatt er dusjniser og dusjing i badekar hvor vegger og gulv blir utsatt for påkjenninger av fuktighet jevnlig. Det vil da være veggene/ gulvet i dusjnisen som er mest aktuelt å foreta hulltaking i (spesielt vegg med dusjarmatur). Boring av et 73 mm hull gir en begrenset adgang til konstruksjonen med begrensede kontrollmuligheter.

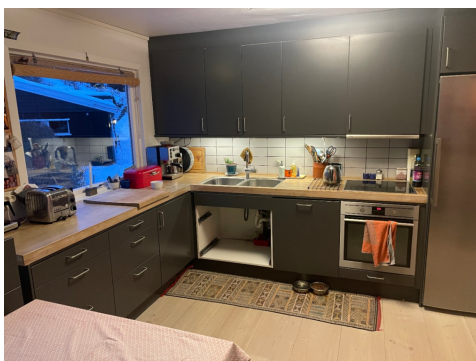
Kjøkkenet har innredning med glatte fronter. Benkeplaten er av heltre. Det er kjøleskap, oppvaskmaskin, platetopp og stekeovn. Fremstår med normal bruksslitasje ihht alder. Eier opplyser om at armatur til vask er strammet til og har nå en god funksjon.

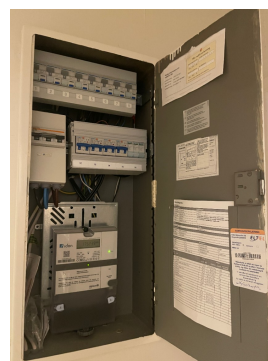
-El-anlegg er kun beskrevet ikke kontrollert. Varmekabler, lamper, lys og andre elektriske komponenter er ikke funksjonstestet. Downlights/lys ikke demontert for kontroll. Avvik kan forekomme. Elektrisk anlegg fremstår i ok tilstand, jeg er ikke fagmann for feltet og anbefaler på generelt grunnlag at elektriker vurderer slike anlegg. Det er observert bruk av dobbel støpsel i enkel kontakt under kjøkkenvasken. Dette er ikke en anbefalt løsning for faste installasjoner. Man bør kontakt elektriker for å utbedre forholdet.

Bruk av dobbel støpsel
