Botnhamnveien 772, 9373 BOTNHAMN

**Innholdsrik og oppgradert
enebolig i Botnhamn med
integreert garasje og stor eiendom.**

Befaringsdato: 17.02.2026

Rapportdato: 26.03.2026

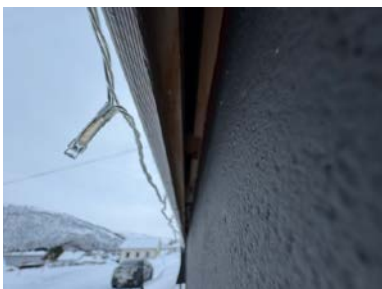
Det er ikke montert musesperre bak kledningen.

Det må monteres musesperre for å hindre gnagere tilkomst til skjulte deler av konstruksjonen.

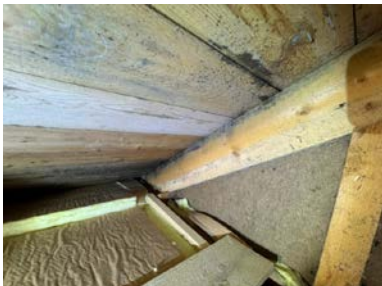
Det er registrert kondens, svertesopp og mugg i taktro mot sør. Fuktmålinger i sperre og taktro ved svertesopp og mugg viser at trefibrene er mettet med vann. Disse verdiene er skadelige for trekonstruksjonen.

Svertesopp.

Inspeksjonen viser at konstruksjonen ikke er ventilert, noe som øker risikoen for kondens og påfølgende fuktskader i takkonstruksjonen. Det er etter befaring montert ventiler i røstene. Tiltaket er ment å bedre lufting, men det foreligger usikkerhet knyttet til om dette vil gi tilstrekkelig og varig effekt over tid, da langtidsvirkningen ikke kan dokumenteres på nåværende tidspunkt.

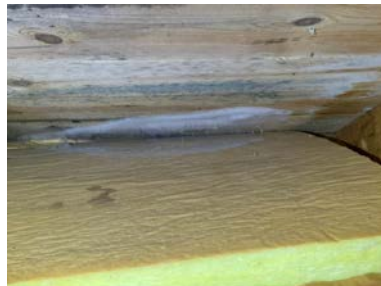
Mugg.

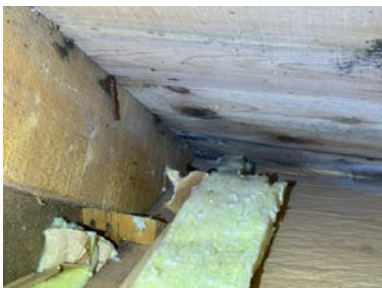
Kondens.

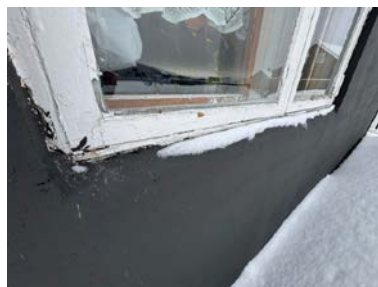
Værslitt vindu.

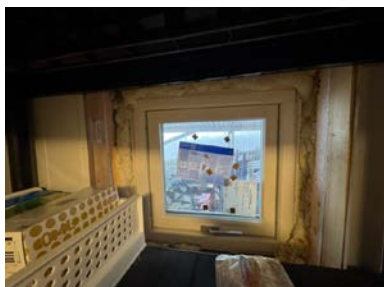
Vinduet på boden.

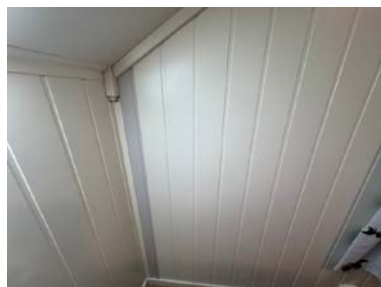
Det er påvist at fliser i gangen er løse, det er noe fuktsvelling i gulvet på soverommet på loftet og det er merker etter tidligere varmpumpe. Det er brukt veggplater med forskjellige farger på samme rom.

Veggplater med forskjellig farge.

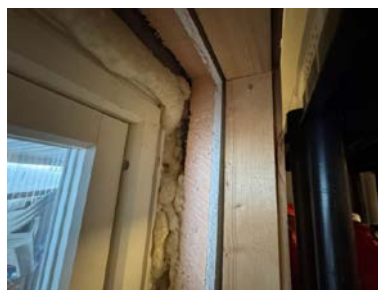
Synlig isopor ved vinduet i underetasjen.

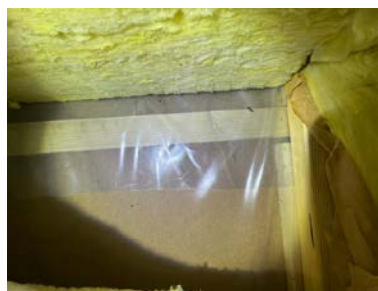
Skade på eiendom: Mus er gnagere har behov for å gnage på ting for å holde tennene sine i sjakk. Dette kan føre til skader på boligens konstruksjon, ledninger, isolasjon og personlige eiendeler.

Spor etter mus på kaldloftet.

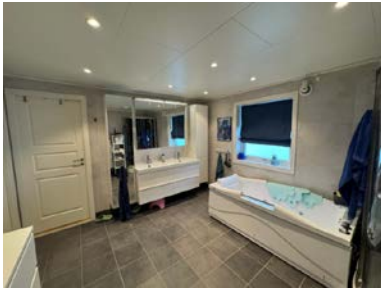
1. ETASJE > BAD

Badet.

Det er vindu med materialer som ikke er fuktbestandige i våtsonen ved badekar.

Det er tegn til at listverket over badekaret har vært utsatt for fuktighet.

Dagens løsning medfører risiko for fuktskader på vindu og omkringliggende konstruksjon, noe som kan føre til råte og redusert levetid.

Det må benyttes fuktbestandige materialer ved vinduet i våtsonen, eller vinduet bør beskyttes mot direkte vannsprut.

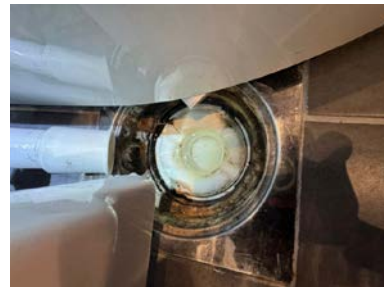
Det er påvist avvik fra krav til høydeforskjell og fall-løsning på våtrommet. Det er ikke tilstrekkelig fall i dusjens nedslagsfelt.

Konsekvensen av manglende fall er økt risiko for vannansamling utenfor slukområdet, noe som kan føre til fuktskader i omkringliggende konstruksjoner og redusert levetid på gulvet.

Sluk.

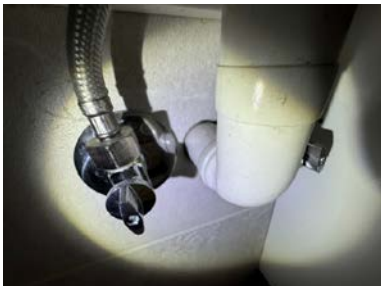
1. ETASJE > BAD

Dersom tiltak ikke gjennomføres, er det økt risiko for fuktskader og følgeskader i tilstøtende bygningsdeler.

Det er ikke tett rundt avløpsrøret.

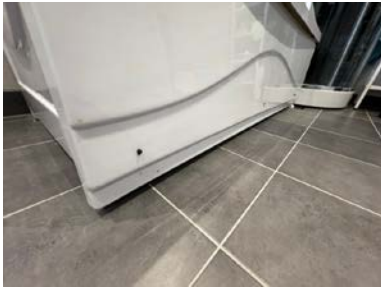
1. ETASJE > BAD

Dekselet er stripset fast.

Dekselet til badekaret bør festes med originale eller egnede festemidler for å sikre stabilitet og forhindre at det løsner. Dagens løsning med strips kan redusere tilgjengeligheten under badekaret.

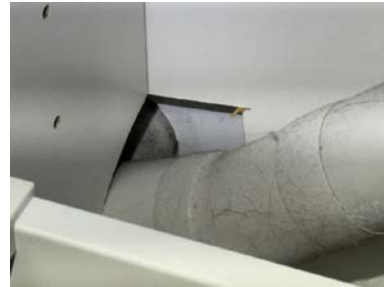
Utett rørgjennomføring.

Slukmansjetten må utbedres slik at vannlås kan tas ut for inspeksjon og rengjøring. Rørgjennomføringer til servant og vaskemaskin må tettes for å hindre fuktinntrengning i konstruksjonen. Fuging mellom baderomsplater og aluminiumslist bør også utføres, selv om dette er utenfor våtsonen, for å redusere risiko for fuktskader. Manglende utbedring kan føre til lekkasjer, skjulte fuktskader og økt fare for råte og mugg.

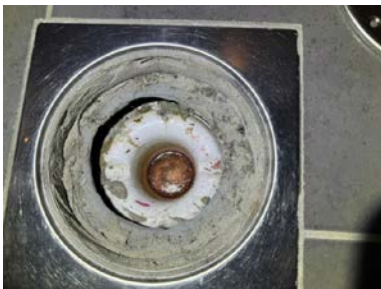
1. ETASJE > VASKEROM

Sluk.

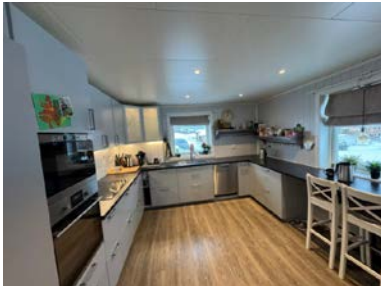
1. ETASJE > KJØKKEN

Kjøkkenet.

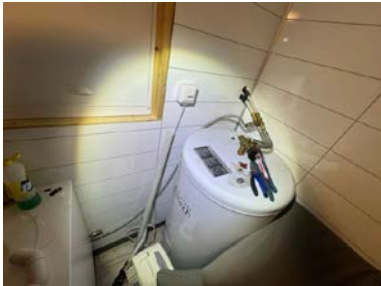
Servanten er ikke tilkoblet varmtvann, og kaldtvannet er tilkoblet via fleksibel slange. Servanten har malingsflekker. Toalettet er montert høyt. Toalettrom har ingen ventilering fra rommet, NS 3600 krever mekanisk avtrekk. Det er heller ikke synliggjøring av lekkasjevann fra den innebygde sisternen.

Vanntilkoblingen.

Fleksibel slange på kaldvannstilkoblingen må skiftes til fast rør for å redusere risiko for lekkasje.

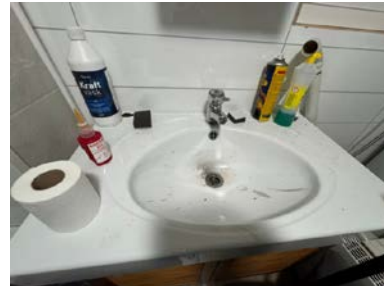
Servanten.

Det bør etableres løsning for å synliggjøre eventuell lekkasje fra den innebygde sisternen, for eksempel ved å montere lekkasjesikring, for å unngå skjulte fuktskader i konstruksjonen.

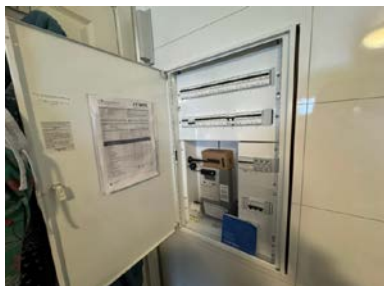
Sikringsskap.
