# Tilstandsrapport

Våningshus

Skogbygdsvegen 299, 2680 VÅGÅ

Befaringsdato: 22.05.2025

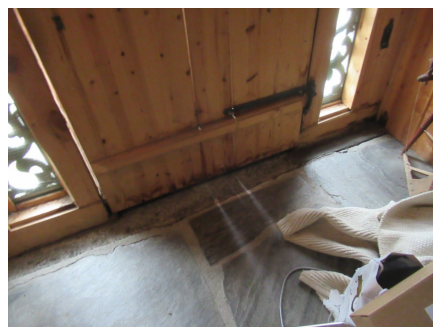
Det er ikke kostnadsestimert evt oppgradering med isolering eller annet, kun tette for vind/luft gjennomgang på en enkel måte med bord/panel.

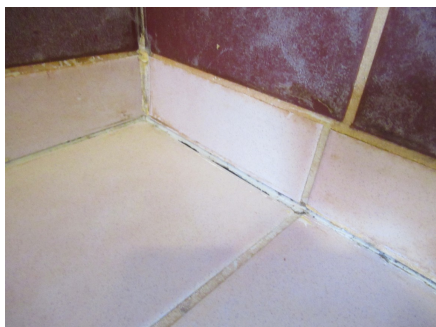
- Våtrommet har behov for omfattende oppgraderinger. For å sikre en løsning som oppfyller gjeldende krav, bør tettesjikt, sluk og røropplegg oppgraderes og dokumenteres.
- Manglende oppgradering av våtrommet medfører høy risiko for at konstruksjonene ikke vil tåle vanlig bruk av vann eller lekkasjer. Dette kan føre til fuktskader på tilstøtende konstruksjoner.
